5. CARACTERIZACIÓN Y DIAGNÓSTICO DEL ÁREA REFERENCIAL DEL PHS (LÍNEA BASE)

5	<i>CARACTERIZACIÓN Y DIAGNÓSTICO DEL ÁREA REFERENCIAL DEL PHS (LÍNEA BASE)</i>	2
5.1	<i>CARACTERIZACIÓN Y DIAGNÓSTICO DEL ÁREA DE ESTUDIO 3: ÁREA DE APOORTE HIDROLÓGICO</i>	2

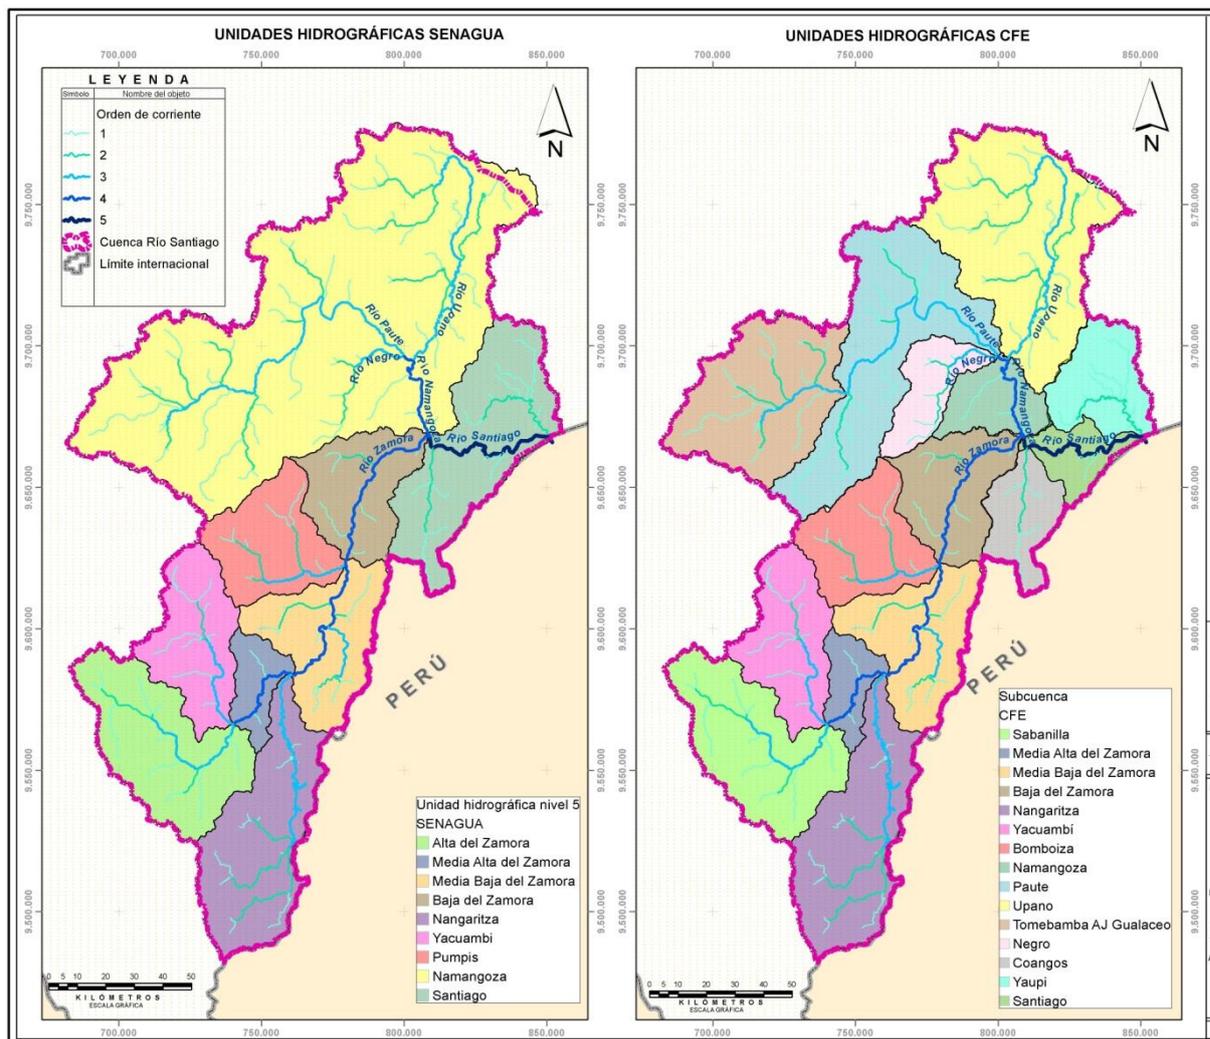
Según la delimitación de la Secretaria Nacional del Agua (SENAGUA) basada en el método Pfafstetter, la cuenca del río Santiago está dividida en nueve unidades hidrológicas, y considera la subcuenca del río Namangoza como una sola unidad; sin embargo el análisis fisiográfico realizado como parte del estudio hidrológico identificó que esta subcuenca se subdivide en otras unidades. En el caso de la subcuenca del río Zamora, las unidades identificadas coinciden con las de SENAGUA. En la Figura 5.1- 4 se muestran, con fines comparativos, las unidades hidrográficas obtenidas tanto por SENAGUA mediante el método Pfafstetter, y las obtenidas mediante el análisis fisiográfico integral de la cuenca en los estudios hidrológicos del proyecto.

Figura 5.1- 4: Unidades hidrográficas de la cuenca del río Santiago, SENAGUA/PHS

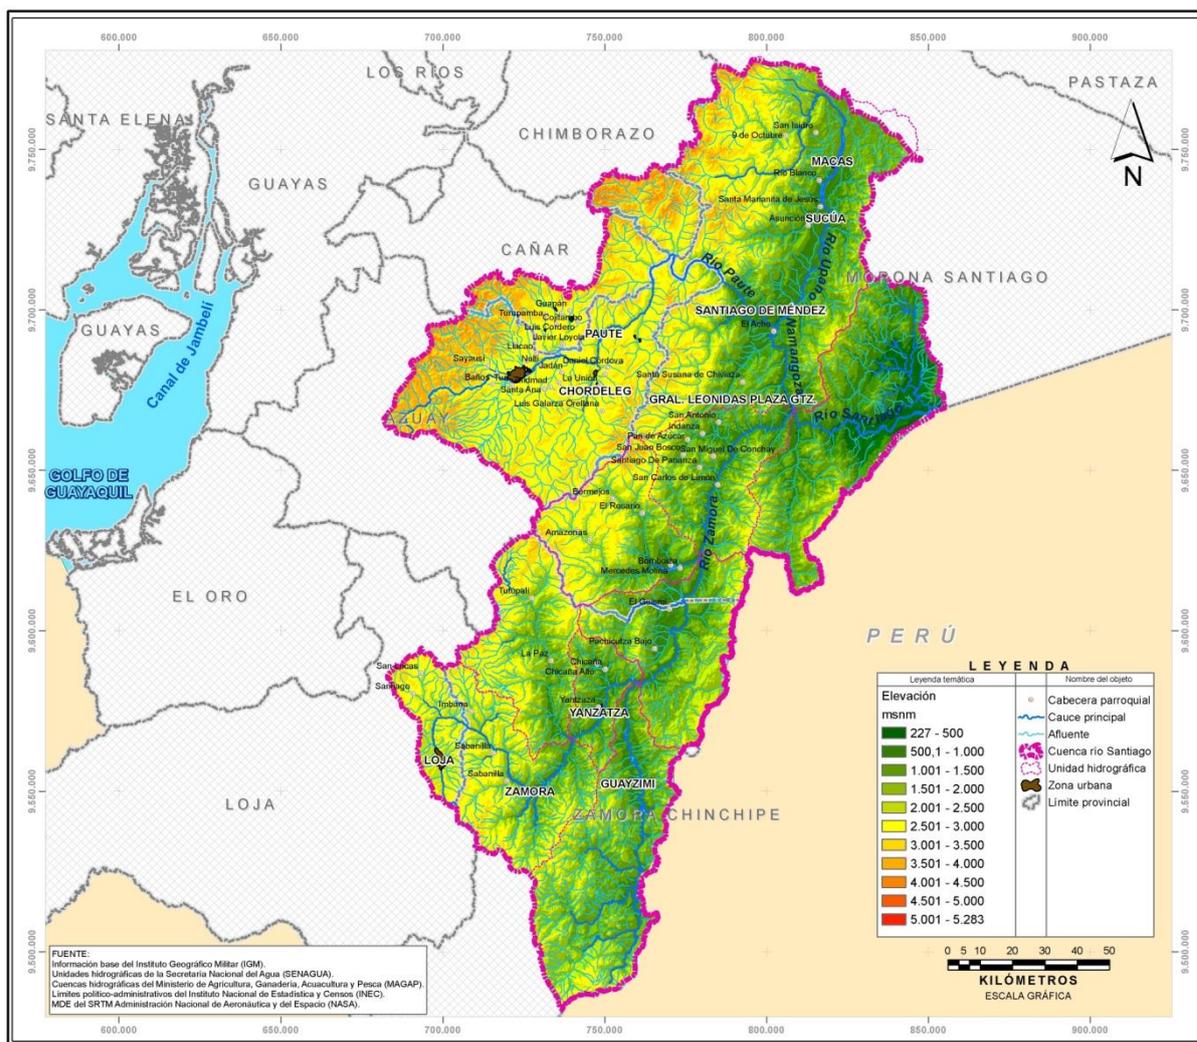
El principal insumo para llevar a cabo el análisis fisiográfico fue la información topográfica digital obtenida a través del sitio <http://srtm.csi.cgiar.org/> del *ASTER Global Digital Elevation Model (ASTER GDEM)*, creada por el Ministerio de Economía, Comercio e Industria de Japón (METI) conjuntamente con la Administración Nacional de Aeronáutica y del Espacio (NASA). La información antes descrita, permitió generar el modelo digital de elevaciones (MDE) con resolución de 1 segundo de arco por *pixel* (aprox. 30 m) para la cuenca del río Santiago (Figura 5.1- 6).

Figura 5.1- 6: Modelo digital de elevaciones de la cuenca del río Santiago

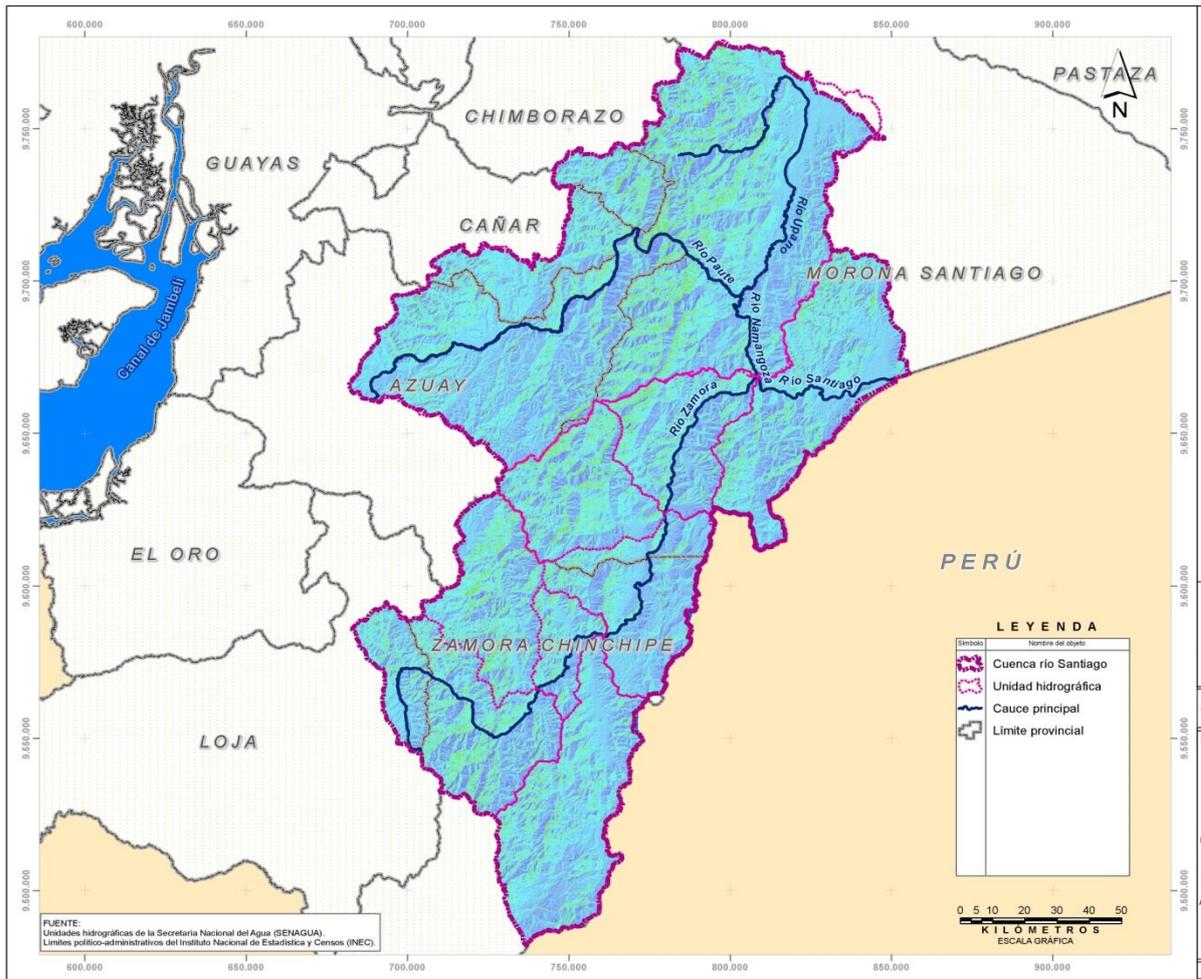
En la Figura 5.1- 7 se muestra el cauce principal del río Zamora, Upano, Paute, Namangoza y Santiago obtenidos mediante geoprocesos.

Figura 5.1- 7: Modelo fisiográfico de la cuenca del río Santiago y longitud del cauce principal

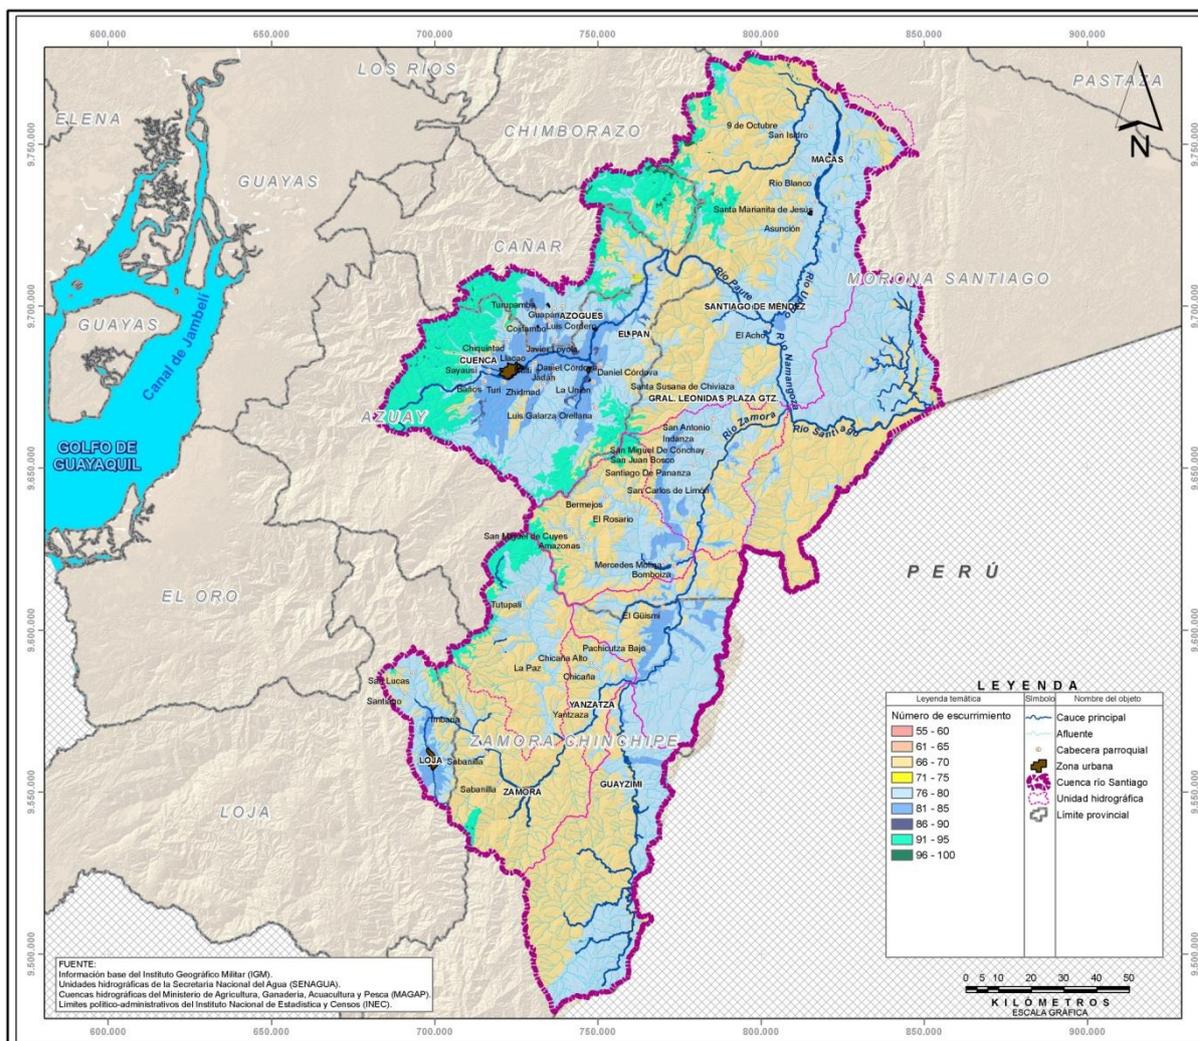
Como complemento a las características fisiográficas de la cuenca, se determinó el número de escurrimiento (N) medio de la cuenca en análisis, empleando la información temática georeferenciada de edafología y uso de suelo. En la Figura 5.1- 8 se muestra el resultado de este análisis.

Figura 5.1- 8: Número de escurrimiento en la cuenca del río Santiago
Fuente: CFE- ACOTECNIC Cía. Ltda. / Elaborado por: CFE- ACOTECNIC Cía. Ltda.

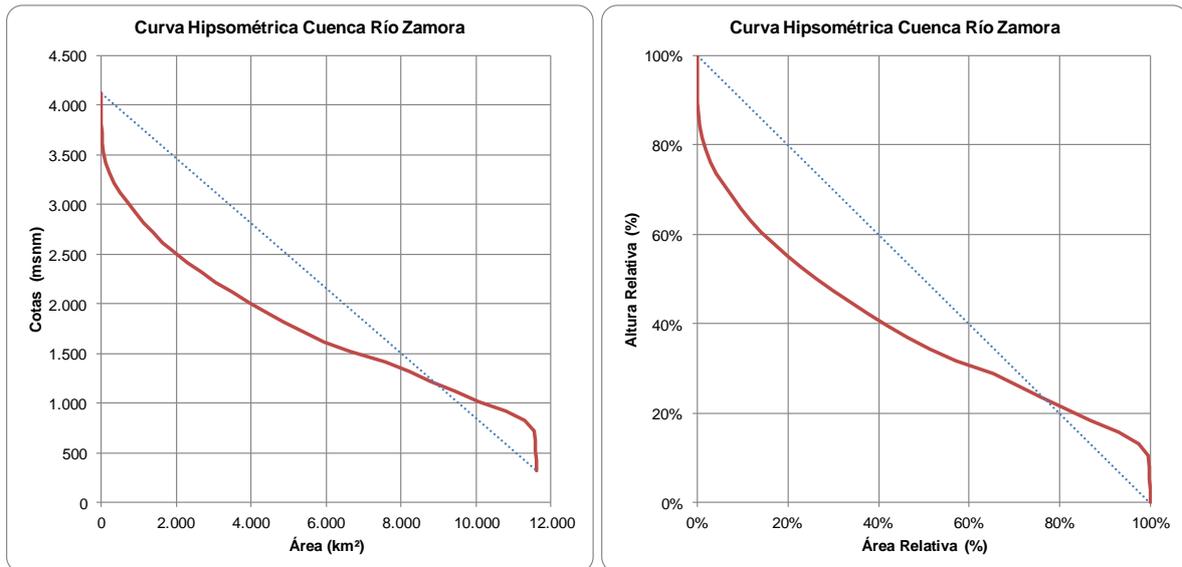
La curva hipsométrica del río Zamora tiene un comportamiento similar a la curva de la cuenca del Santiago; puede observarse en la Gráfico 5.1- 4 que la cuenca tiene rápida respuesta ya que la mayor parte de la superficie está sobre la cota 1200 msnm y que el punto de quiebre se da en la cuenca baja del río Zamora.

Gráfico 5.1- 4: Curva hipsométrica de la cuenca del río Zamora
Fuente: CFE- ACOTECNIC Cía. Ltda. / Elaborado por: CFE- ACOTECNIC Cía. Ltda.

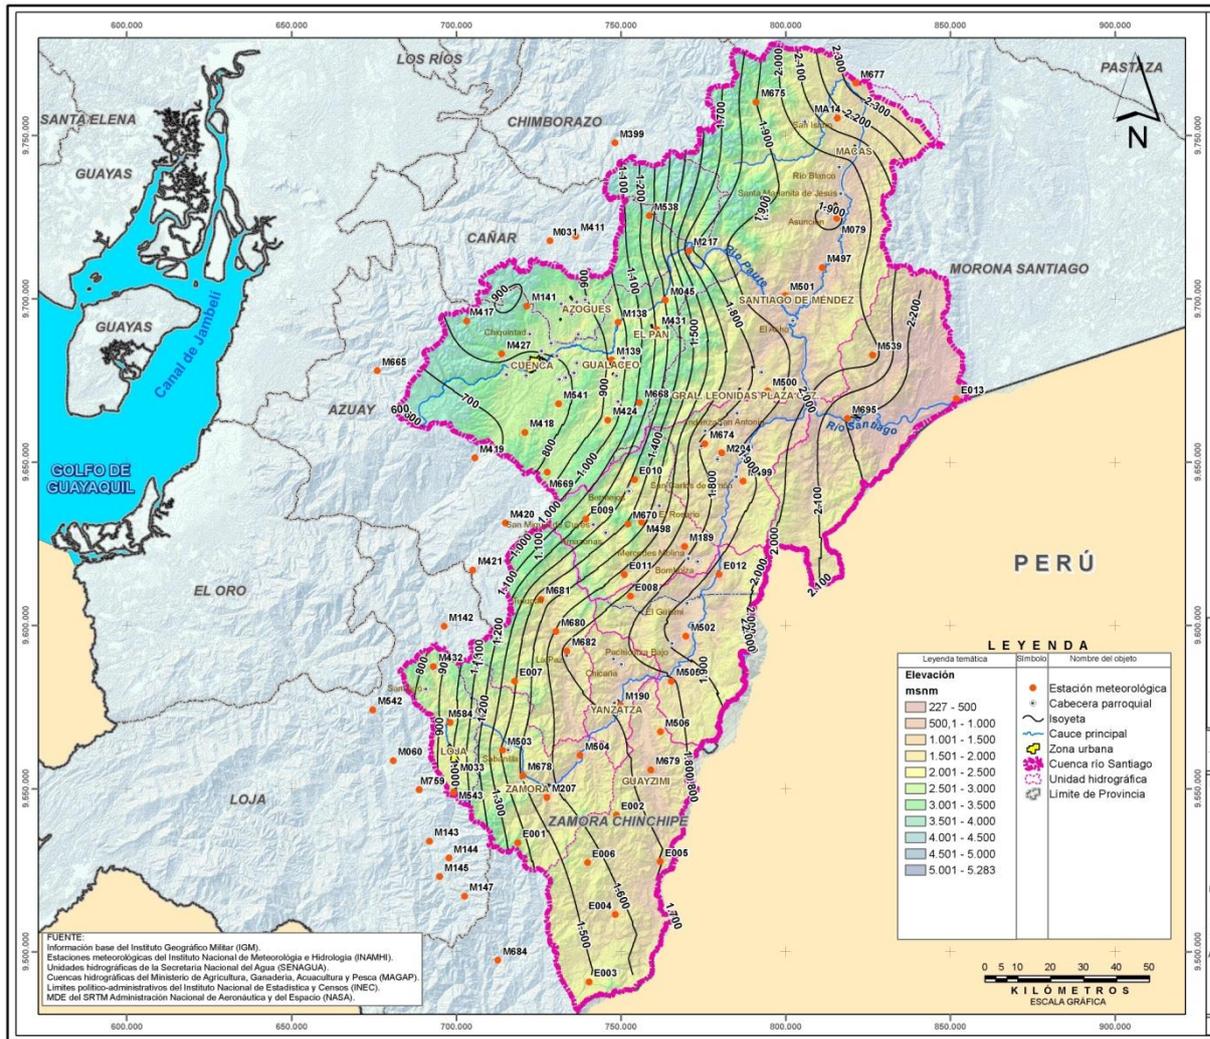
En la Figura 5.1- 11 se visualizan las isolíneas de precipitación o isoyetas medias anuales para el área de estudio, de la cual se puede establecer lo siguiente, la precipitación en la cuenca es de menor intensidad en las partes altas y aumenta hacia la parte media y baja de la cuenca. La precipitación media anual oscila en un rango de 430 a 2.900 mm.

Figura 5.1- 11: Precipitación media anual registrada en la cuenca del río Santiago

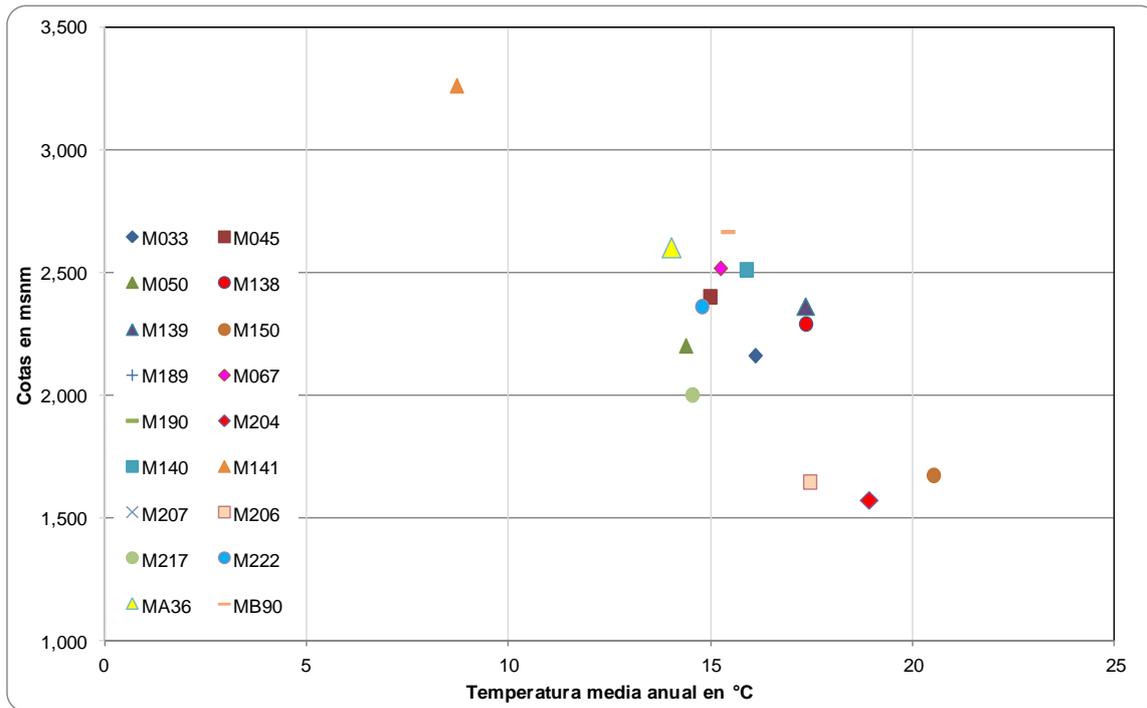
En el Gráfico 5.1- 5 se puede observar que a mayor altura, la temperaturas son bajas y se incrementan conforme se va descendiendo, de igual manera, la temperatura en la zona del proyecto se puede caracterizar en función de las estaciones Gualaquiza y San Miguel de Conchay, que son las estaciones más cercanas que cuentan con información de temperatura, obteniéndose una temperatura media entre los 18 y 20 °C y con temperaturas máximas entre los 30 y 36 °C.

Gráfico 5.1- 5: Variación de la temperatura media anual con respecto a la altura

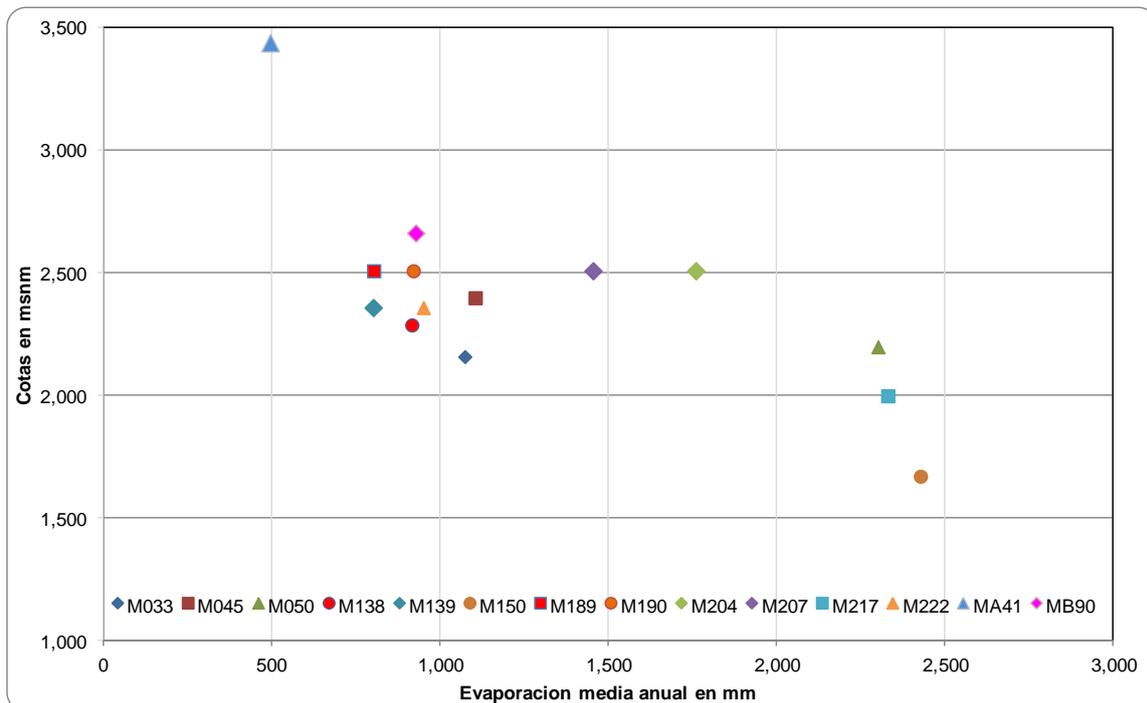
Revisando el comportamiento de la evaporación en función de la temperatura, se puede observar que a mayor altura se obtiene menor evaporación y viceversa, en el Gráfico 5.1- 6 se muestra el comportamiento de las estaciones con registro de evaporación en la cuenca del río Santiago.

Gráfico 5.1- 6: Evaporación media anual en las estaciones de la cuenca del río Santiago

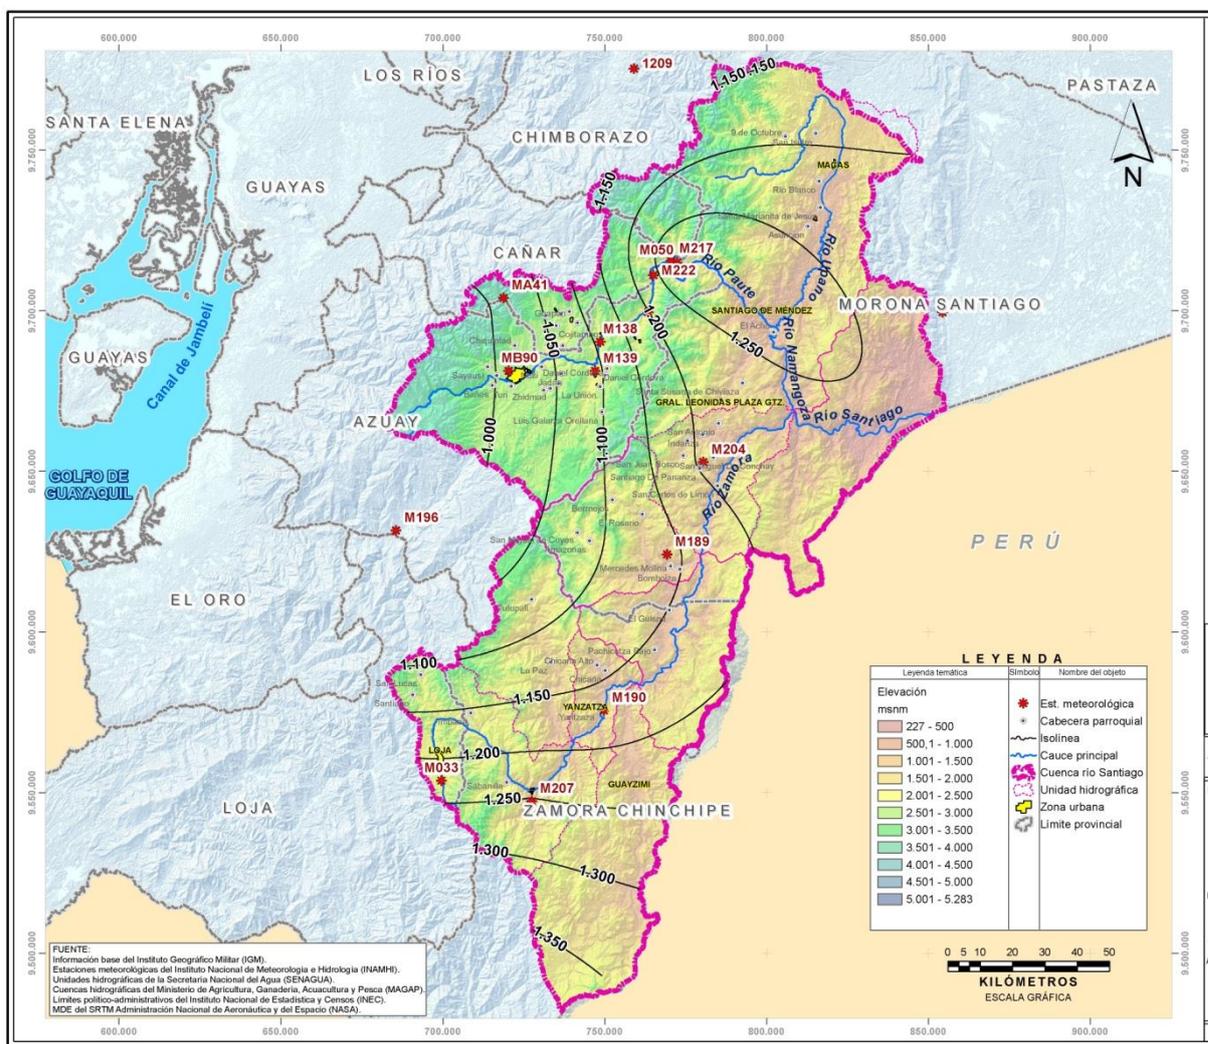
Los rangos de la evapotranspiración medida van de 800 a 1.900 mm, teniendo mayores pérdidas en la cuenca alta y media, disminuyendo conforme se avanza hacia el río Santiago. Los valores teóricos van de 700 a 1.200 mm obteniéndose mayores pérdidas en la cuenca media cerca de la confluencia de los ríos Zamora y Namangoza, disminuyendo en la cuenca alta y baja.

Figura 5.1- 14: Evaporación registrada en la cuenca del río Santiago

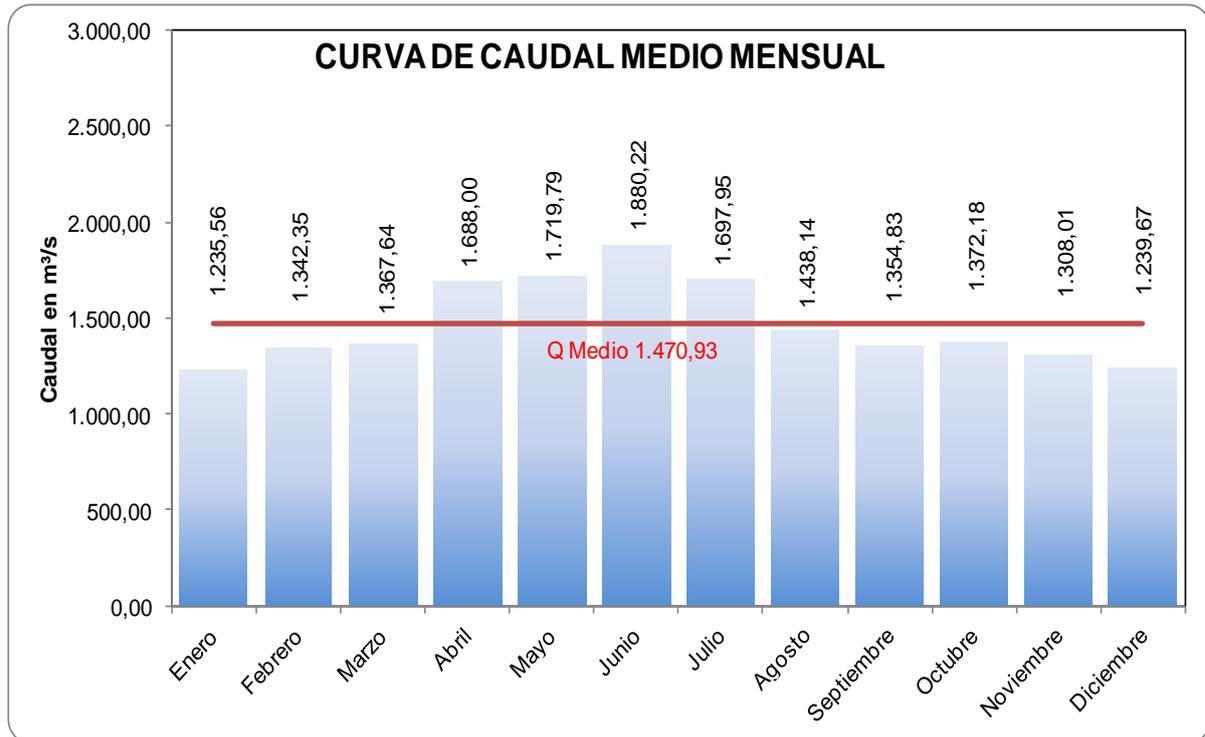
Para el caso del sitio del PHS, en primer lugar se determinaron los escurrimientos hasta la confluencia de los ríos Zamora y Namangoza, a través de la suma aritmética de los escurrimientos de la subcuenca del río Zamora y los provenientes de la subcuenca del río Namangoza, como el área drenada de la subcuenca del sitio del proyecto PHS es de 10 km², solo se trasladaron los escurrimiento por relación de áreas. El caudal medio anual en el sitio PHS es de 1.470,93 m³/s. En el Gráfico 5.1- 7 y el Gráfico 5.1- 8 se presenta el hietograma y la curva de permanencia de caudales diarios al sitio del PHS.

Gráfico 5.1- 7: Hietograma mensual al sitio de proyecto PHS

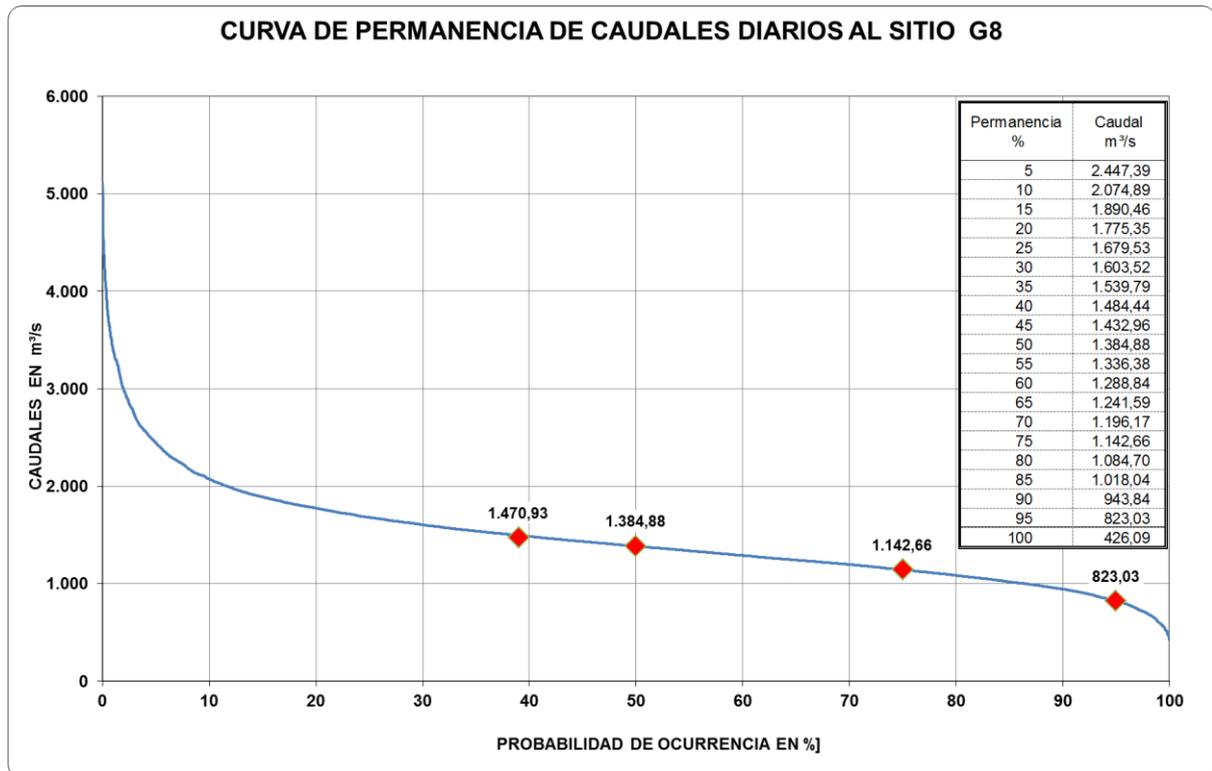
Gráfico 5.1- 8: Curva de permanencia de caudales diarios al sitio del proyecto PHS

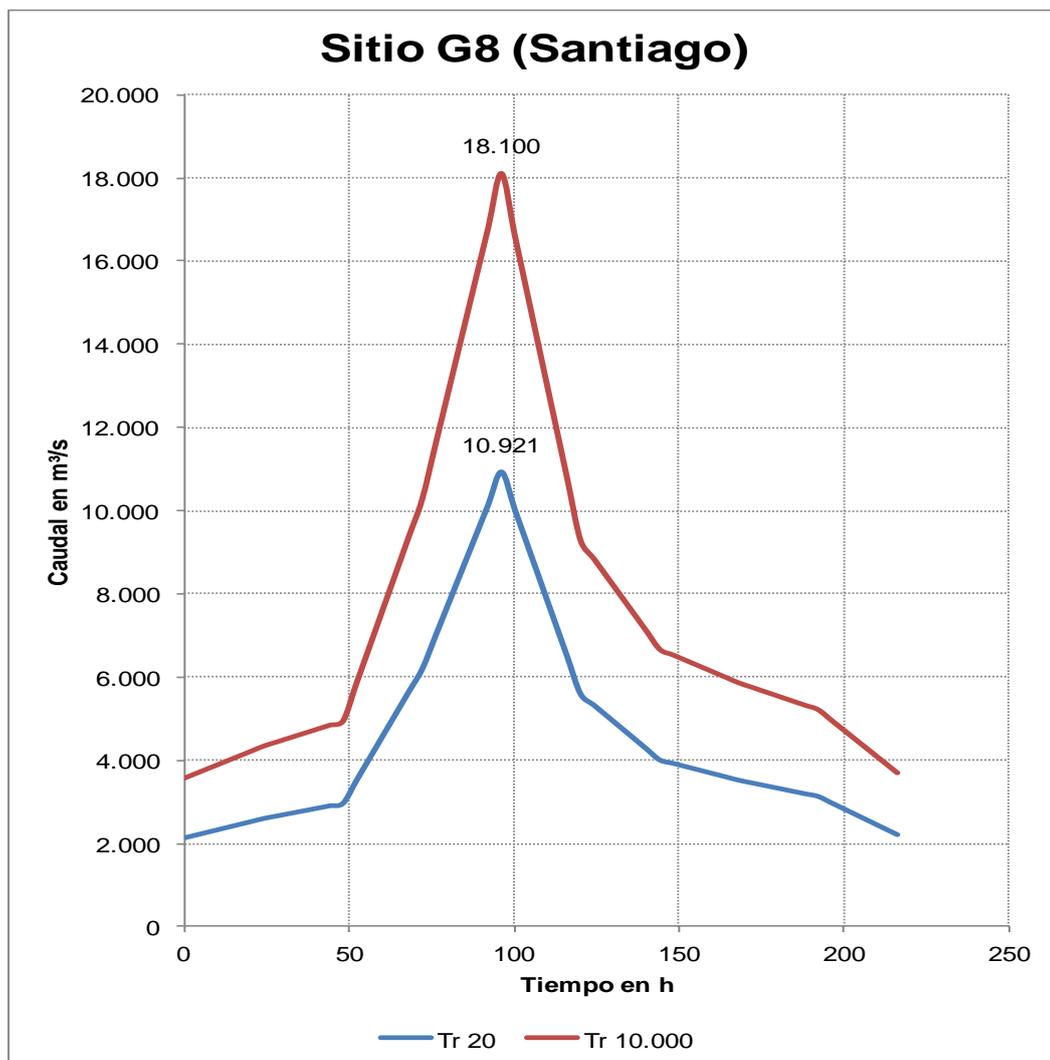
Gráfico 5.1- 9: Forma del hidrograma sitio del PHS, tramo del río Santiago

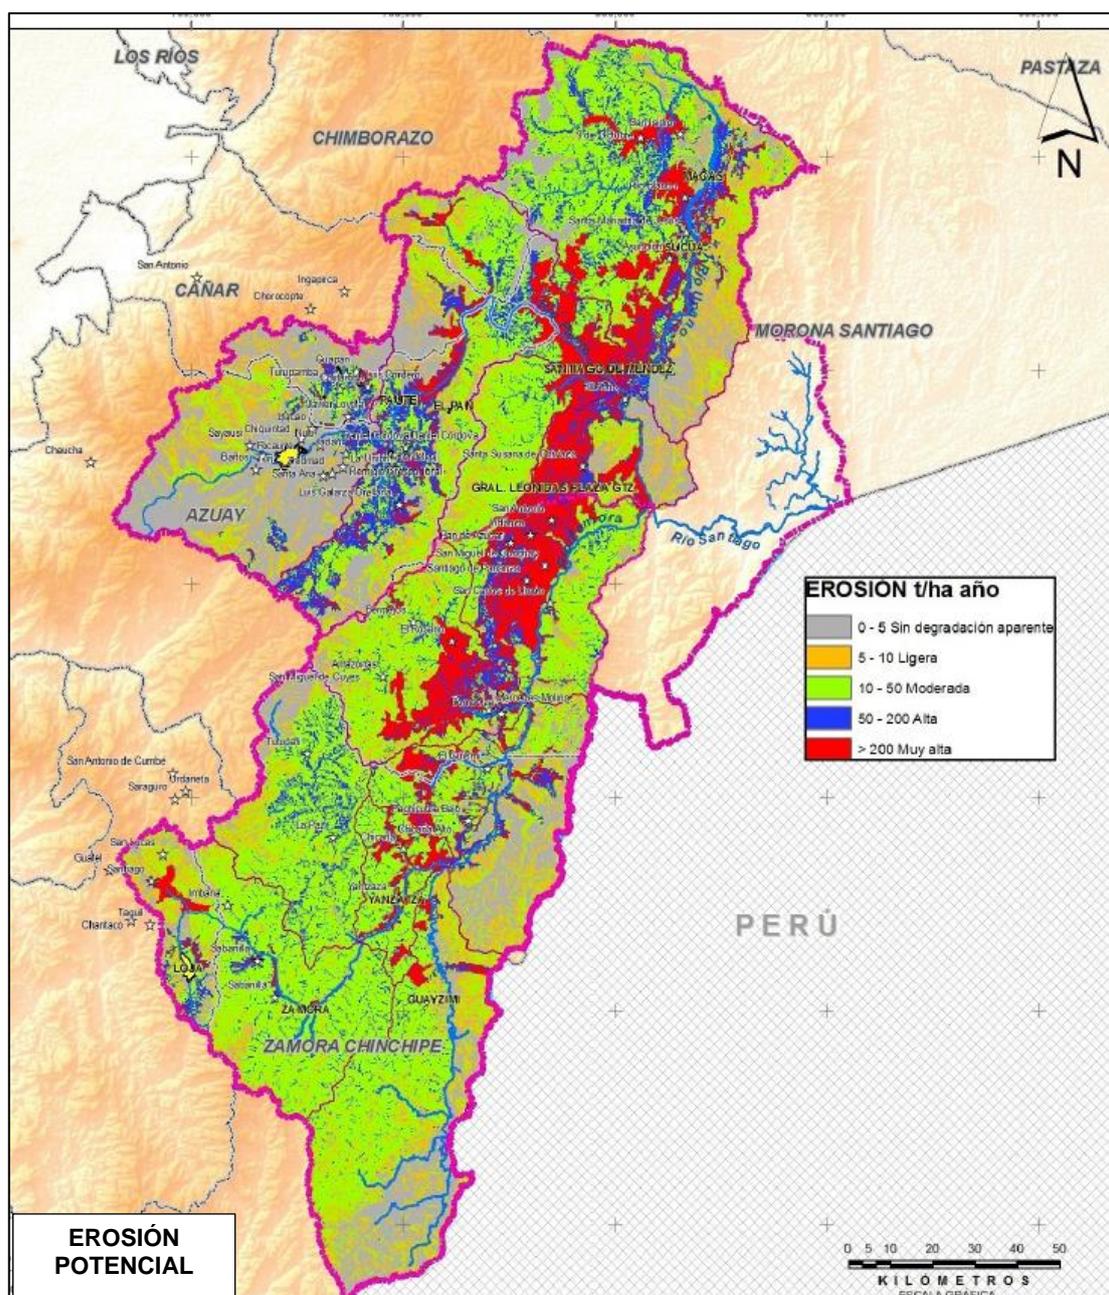
En los estudios de prefactibilidad (Comisión Federal de Electricidad. (2013). Informe de Prefactibilidad del Proyecto Hidroeléctrico Zamora-Santiago. Cuenca: CFE) se realizó un análisis sobre sedimentos para el área de aporte hidrológico. Una parte de este estudio comprende la estimación y zonificación de la erosión potencial del área; en la Figura 5.1- 16 se visualiza la zonificación obtenida para la erosión potencial.

Figura 5.1- 16: Zonificación de la erosión potencial del Área de estudio 3

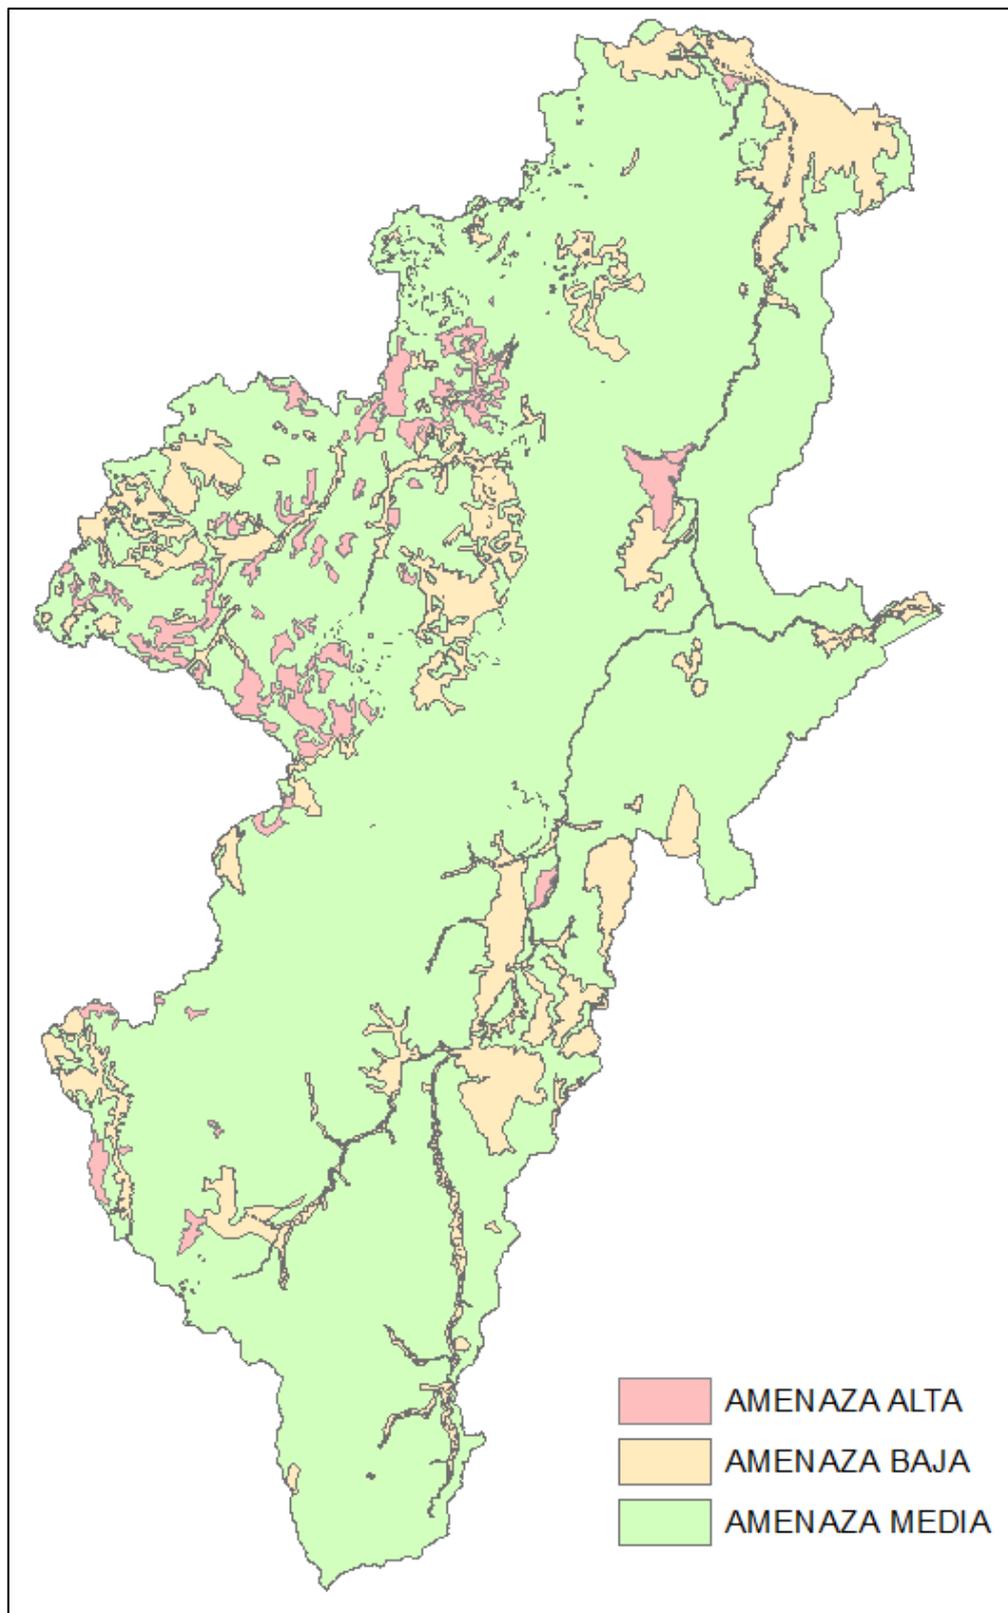
En los estudios de prefactibilidad se utilizó además el modelo de Mora – Vahrson para la zonificación de las amenazas geodinámicas (deslizamientos). En la Figura 5.1- 17 se muestra el resultado de dicha zonificación.

Figura 5.1- 17: Zonificación de los riesgos geodinámicas
Fuente: ACOTECNIC CÍA. LTDA.
Elaborado por: ACOTECNIC CÍA. LTDA.

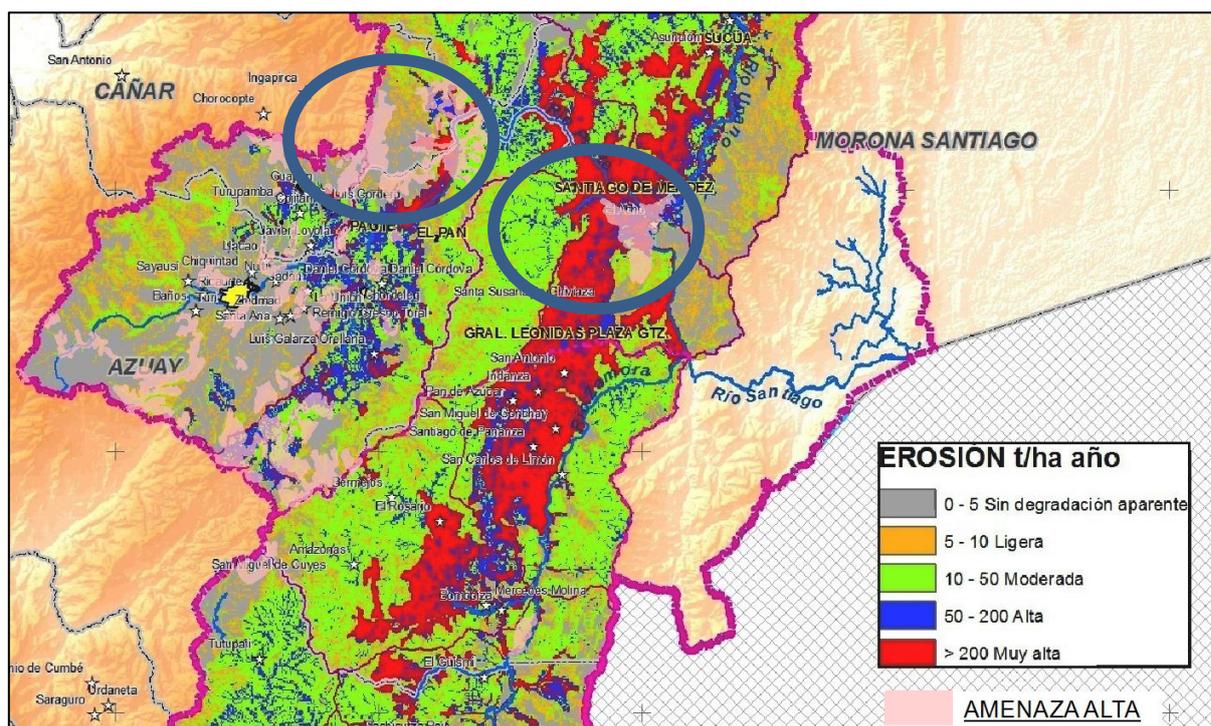
Realizando una comparación entre la zonificación de amenazas geodinámicas y de la tasa de erosión, es notorio que en la mayoría las zonas con la erosión excesiva no coinciden mucho con la zonificación de amenazas altas, excepto de algunas zonas centrales, como se muestra en la Figura 5.1- 18.

Figura 5.1- 18: Relación entre las zonas con amenaza alta y erosión excesiva

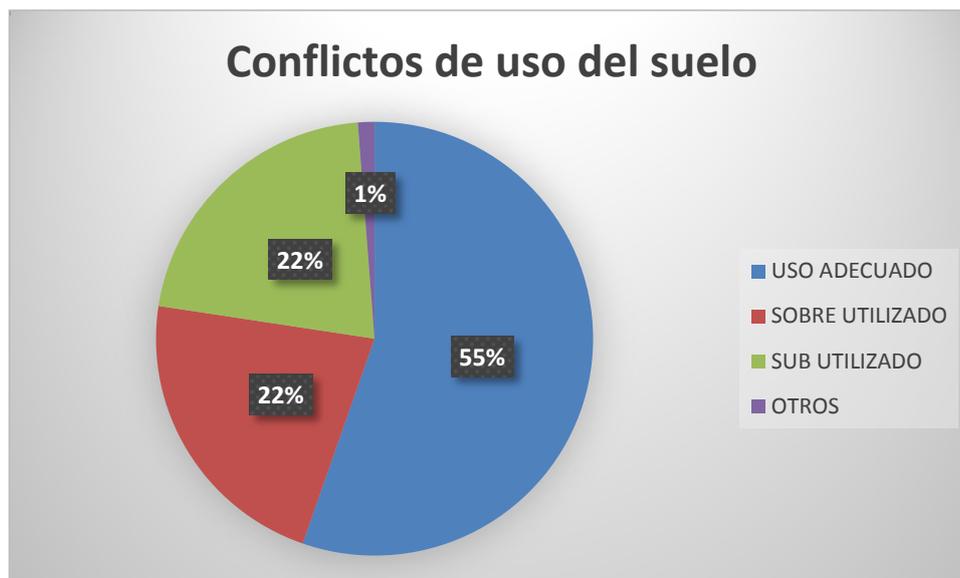
Gráfico 5.1- 13: Conflictos de uso del suelo. Área de estudio 3

De la Tabla 5.1- 26 y Gráfico 5.1- 13 se concluye:

d) La sobreutilización del recurso suelo a más de provocar su deterioro y erosión, también produce la degradación de otros recursos naturales renovables como el agua y la vegetación y conlleva a la incidencia de procesos erosivos, la escorrentía, los flujos de lodo, deslizamientos y arrastre de sedimentos.

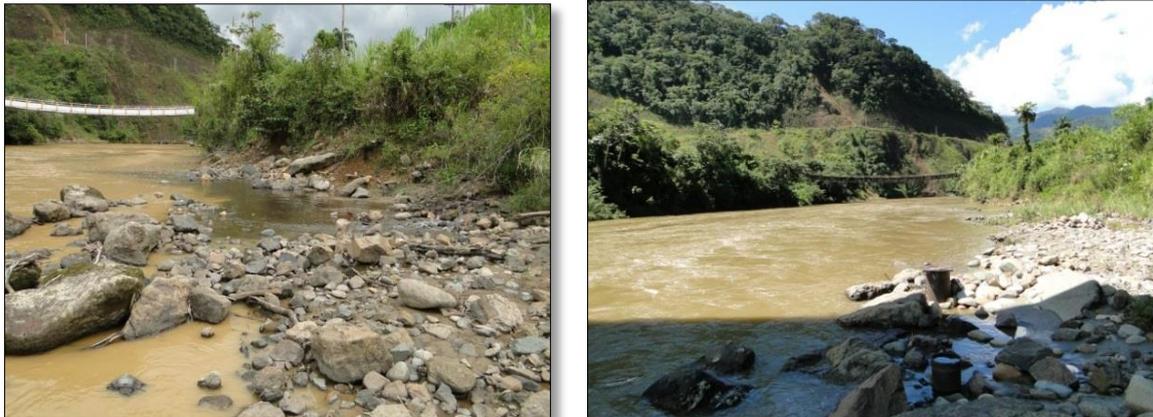
La matriz de sedimento corresponde a una estructura de matriz de estructura dilatada, el sustrato y el agua del río carecen de olores y aceites; se observa una turbiedad oscura y la

claridad del agua es afectada por material suspendido: arcilla o materia orgánica. (Fotografía 5.1- 1)

Fotografía 5.1- 1: Sitio de muestreo del río Yacuambi R-Yac-01 época seca y húmeda.
Fuente: ACOTECNIC CÍA. LTDA. Fecha: Diciembre del 2013 Mayo del 2012.
Elaborado por: ACOTECNIC Cía. Ltda.

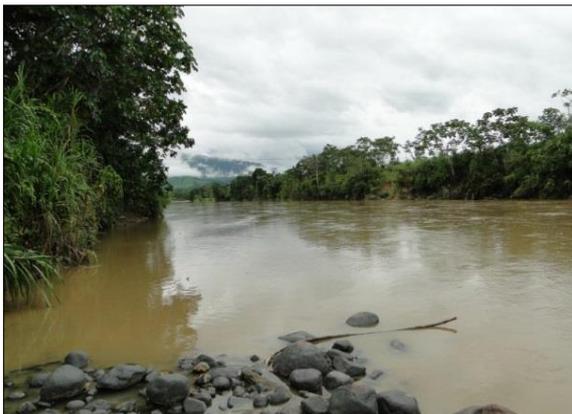
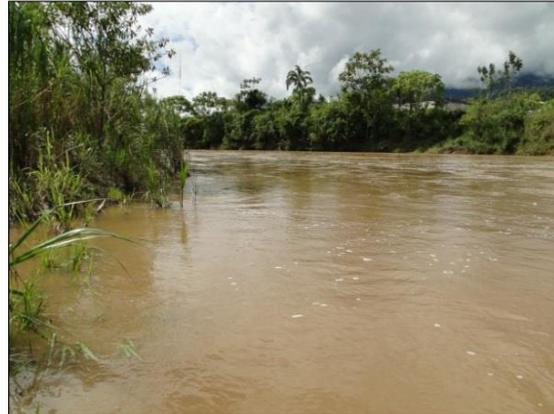
Características del sitio: subsistema de arroyo perenne; predomina el pasto con una vegetación ribereña de pastizal; fuentes potenciales de contaminación, aguas arriba se encuentra la comunidad de Paquisha la cual vierte sus aguas residuales al río y en la cuenca alta del río se observa presencia de minería.

La matriz de sedimento corresponde a una matriz dilatada, el sustrato y el agua del río carecen de olores y aceites; turbiedad opaca ya que la claridad del agua es afectada por material suspenso como arcilla o materia orgánica. (Fotografía 5.1- 12)

Fotografía 5.1- 2: Sitio de muestreo del río Nangaritzta R-Ngz-01 época seca y húmeda.

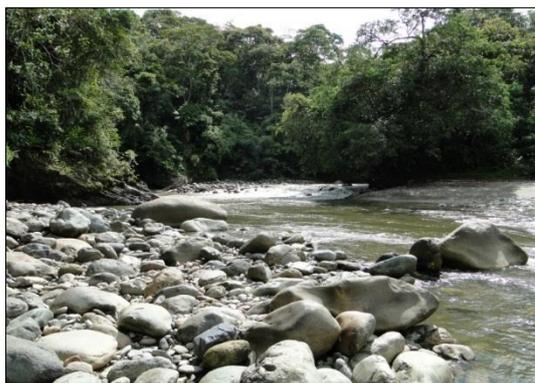
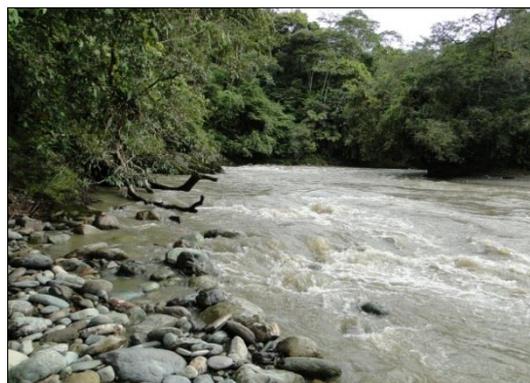
Características del sitio: subsistema de arroyo perenne; en el territorio circundante predomina el bosque; no evidencia polución, el sitio se encuentra a 100 m de un puente carrozable que lleva a la comunidad de Pananza; se observa un camino abandonado que parece haber sido utilizado con la finalidad de extraer material pétreo.

La matriz de sedimento corresponde a una estructura abierta, el sustrato y el agua del río carecen de olores y aceites; posee una turbiedad leve y la claridad del agua es afectada por material suspenso (arcilla o materia orgánica). (Fotografía 5.1- 14)

Fotografía 5.1- 4: Sitio de muestreo del río Indanza R-Ind-01 época seca y húmeda.

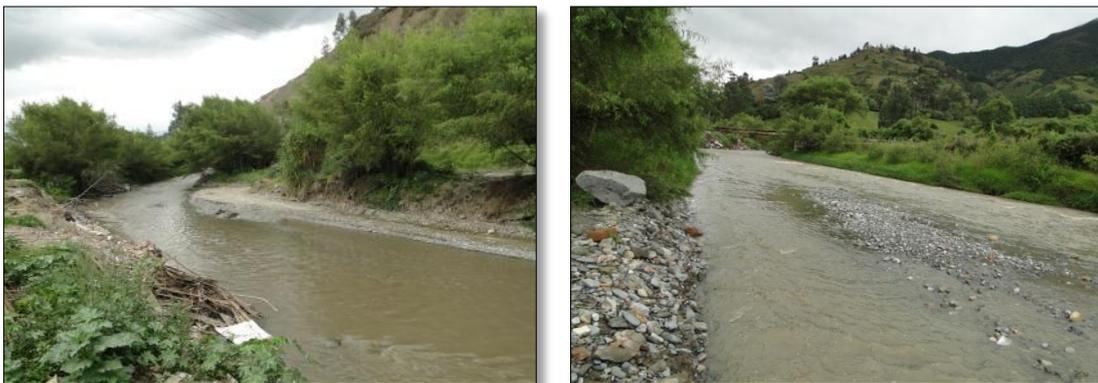
Características del sitio: subsistema de arroyo perenne, predomina la agricultura con una vegetación ribereña de herbáceas; existe polución, se observa una descarga de aguas residuales y se encuentra basura en el lecho del río y en la superficie; además, la antigua carretera Loja-Cuenca se encuentra a unos 50 m de distancia aproximadamente.

La matriz de sedimento corresponde a una estructura de matriz llena en contacto, el sustrato y el agua del río contiene residuos de basura pero se presentan libres de aceites; posee una turbiedad oscura, la claridad del agua es afectada por material suspenso (arcilla o materia orgánica). (Fotografía 5.1- 15).

Fotografía 5.1- 5: Sitio de muestreo del río Zamora R-Zam-01 época seca y húmeda.

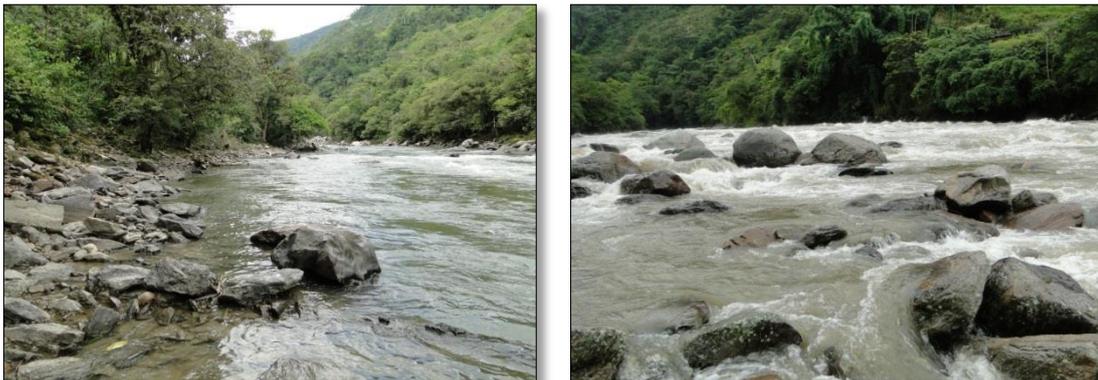
Características del sitio: subsistema de arroyo perenne, predomina el bosque con una vegetación ribereña de arbustos; fuentes potenciales de contaminación, a pocos metros se encuentra la carretera Loja – Zamora.

La matriz de sedimento corresponde a una estructura abierta, el sustrato y el agua del río poseen olor a residuos; no se evidencia presencia de aceites; posee una turbiedad leve siendo la claridad del agua afectada por material suspenso (arcilla o materia orgánica). (Fotografía 5.1- 16).

Fotografía 5.1- 6: Sitio de muestreo del río Zamora R-Zam-02 época seca y húmeda.

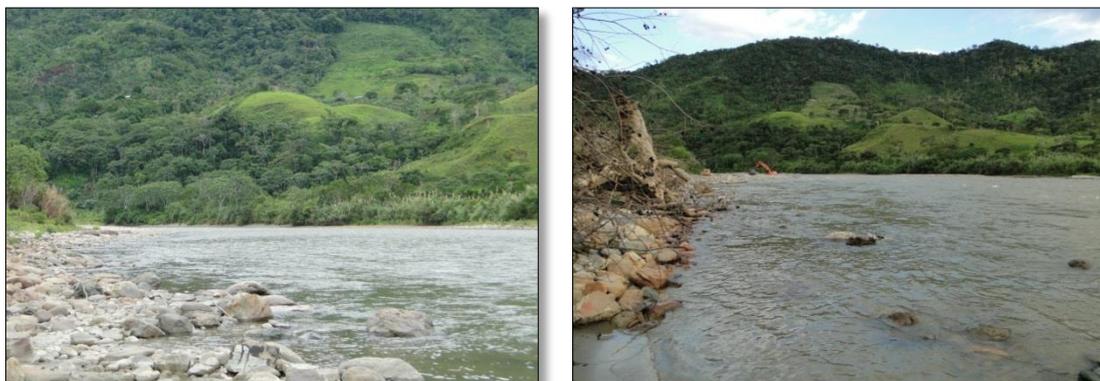
Características del sitio: subsistema de arroyo perenne, con predominio de pastos y la vegetación ribereña de pastizal; posee fuentes potenciales de contaminación ya que se encuentra la pista aérea de la ciudad de Zamora cuyo final se ubica a 10 m del río.

La matriz de sedimento corresponde a una matriz llena en contacto, el sustrato y el agua carecen de olores y aceites, se observa una turbiedad leve; la claridad del agua es afectada por material suspenso (arcilla o materia orgánica). (Fotografía 5.1- 17)

Fotografía 5.1- 7: Sitio de muestreo del río Zamora R-Zam-03 época seca y húmeda.
