5. CARACTERIZACIÓN Y DIAGNÓSTICO DEL ÁREA REFERENCIAL DEL PHS (LÍNEA BASE)

5	<i>CARACTERIZACIÓN Y DIAGNÓSTICO DEL ÁREA REFERENCIAL DEL PHS (LÍNEA BASE)</i>	2
5.1	<i>CARACTERIZACIÓN Y DIAGNÓSTICO DEL ÁREA DE ESTUDIO 3: ÁREA DE APOORTE HIDROLÓGICO</i>	2

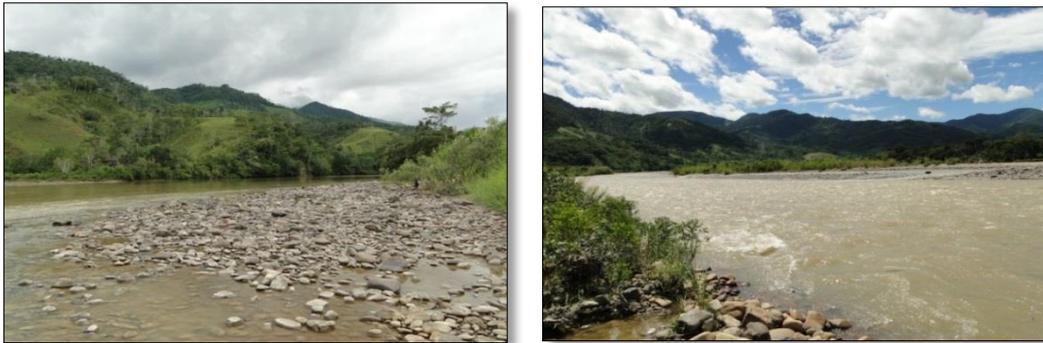
Características del sitio: subsistema de arroyo perenne, con predominio de pastos; presenta fuentes potenciales de contaminación, se observa actividades de extracción de material pétreo, restos de basura depositados en las orillas; los moradores de la zona indican que se obtiene oro del lecho del río mediante el uso de dragas.

La matriz de sedimento corresponde a una estructura abierta, el sustrato y el agua del río poseen olor a residuos, no se evidencia presencia de aceites; la turbiedad del agua es leve y es afectada por material suspenso (arcilla o materia orgánica). (Fotografía 5.1- 18).

Fotografía 5.1- 8: Sitio de muestreo del río Zamora R-Zam-04 época seca y húmeda.

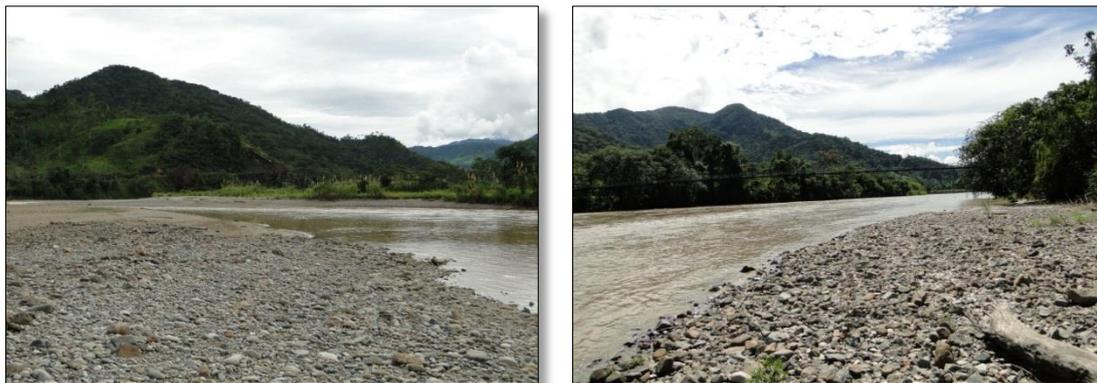
Características del sitio: subsistema de arroyo perenne, el territorio circundante con predominio de pastos; tiene fuentes de contaminación, a unos 20 m se encuentra un caserío en donde han ubicado criaderos de cerdos cerca del río, además una tubería que proviene del caserío trae consigo aguas residuales los cuales vierten directamente al cauce; se observa un puente peatonal a unos 200 m.

La matriz de sedimento corresponde a una matriz de estructura dilatada, el sustrato y el agua del río poseen un olor a residuos, no presenta aceites; el agua es turbia siendo la claridad del agua afectada por material suspenso (arcilla o materia orgánica). (Fotografía 5.1- 19)

Fotografía 5.1- 9: Sitio de muestreo del río Zamora R-Zam-05 época seca y húmeda.

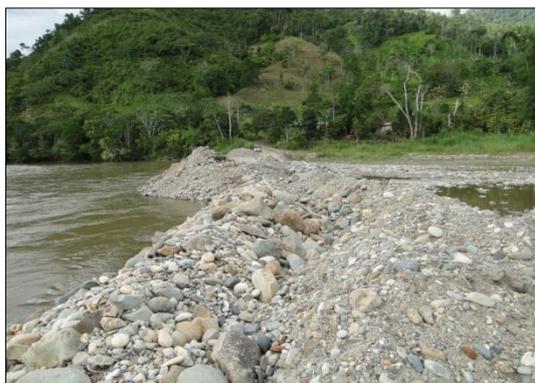
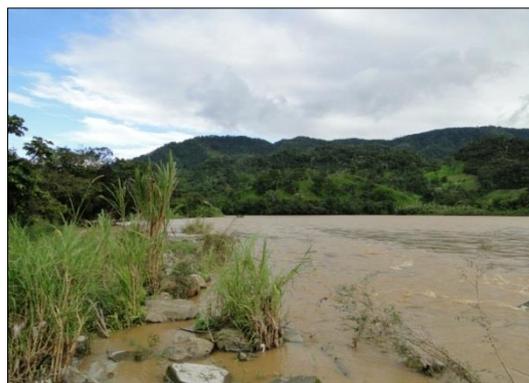
Características del sitio: subsistema de arroyo perenne, el territorio circundante con predominio de pastos y una vegetación ribereña de arbustos; presenta fuentes de contaminación, en el margen izquierdo se asienta un caserío que vierte sus aguas residuales directamente al río y a 20 m del cauce se encuentran ubicados criaderos de cerdos. Se observa que en el sitio se extrae material pétreo.

La matriz de sedimento corresponde a una estructura abierta, el sustrato y el agua no poseen olor alguno ni presencia de aceites, posee una turbiedad leve, siendo la claridad del agua afectada por material suspenso (arcilla o materia orgánica) (Fotografía 5.1- 20).

Fotografía 5.1- 10: Sitio de muestreo del río Zamora R-Zam-06 época seca y húmeda.

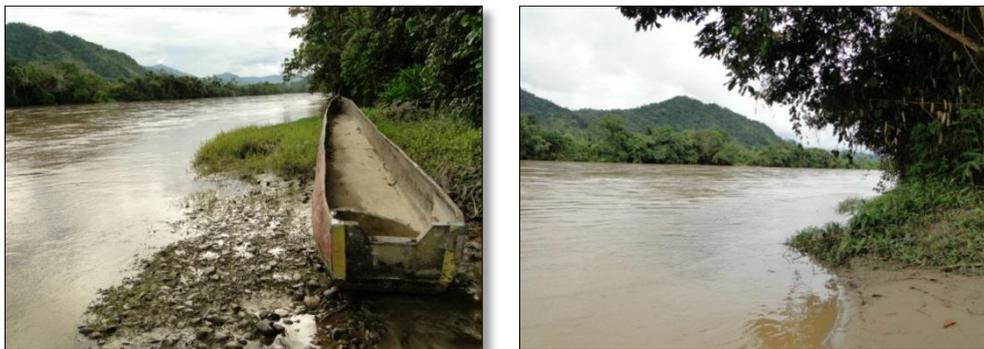
Características del sitio: subsistema de arroyo perenne, con predominio de agricultura y vegetación ribereña de arbustos; fuentes potenciales de contaminación, presencia de dragas utilizadas para extraer oro del lecho del río; en el margen derecho del río se observa el uso del suelo con diversos cultivos mientras que en el margen izquierdo se aprecia cobertura vegetal natural.

La matriz de sedimentos corresponde a una estructura dilatada, el sustrato y el agua carecen de olores y aceites, el agua es turbia siendo la claridad del agua afectada por material suspenso (arcilla o materia orgánica). (Fotografía 5.1- 11).

Fotografía 5.1- 11: Sitio de muestreo del río Zamora R-Zam-07 época seca y húmeda.

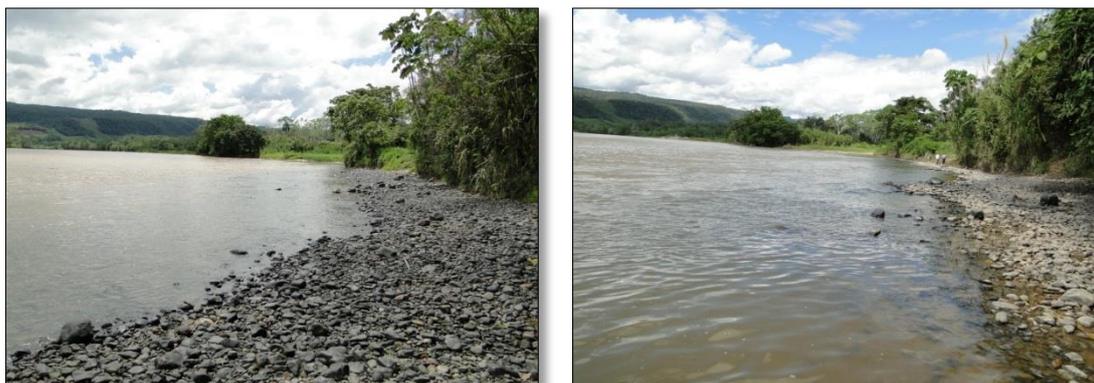
Características del sitio: subsistema de arroyo perenne, predomina la agricultura y vegetación ribereña de arbustos; con fuentes de contaminación, el punto se localiza a unos 100 m del camal municipal y se observa una descarga de aguas servidas que van directamente al afluente.

La matriz de sedimentos corresponde a una estructura dilatada, siendo los depósitos en el lecho del río lodos; el sustrato y el agua del río poseen un olor a residuos pero no presentan aceites: el agua se presenta turbia siendo la claridad afectada por material suspenso (arcilla o materia orgánica). (Fotografía 5.1- 12).

Fotografía 5.1- 12: Sitio de muestreo del río Zamora R-Zam-08 época seca y húmeda.

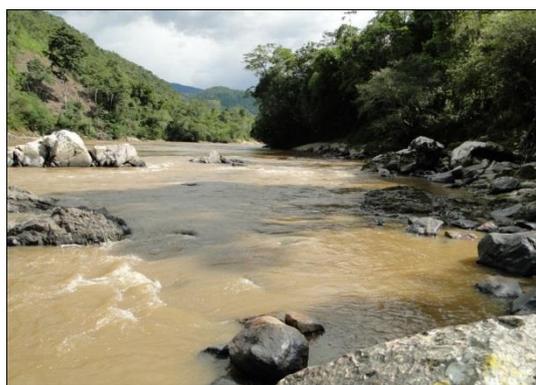
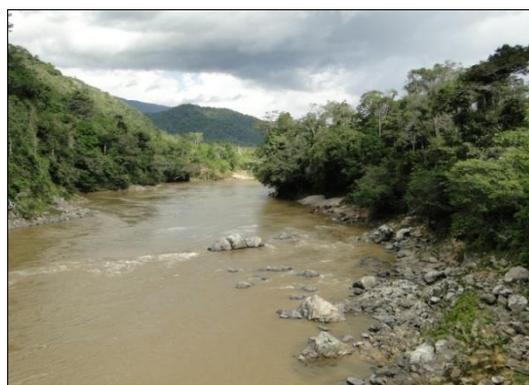
Características del sitio: subsistema de arroyo perenne, predomina el pasto, la vegetación ribereña es de arbustos; fuentes potenciales de contaminación, zonas ganaderas y agrícolas se encuentran cerca del afluente, además se puede observar actividad minera con dragas.

La matriz de sedimentos corresponde a una estructura dilatada, con depósitos de arena; el sustrato y el agua carecen de olores y de aceites, turbiedad opaca, siendo la claridad del agua afectada por material suspenso (arcilla o materia orgánica). (Fotografía 5.1- 13).

Fotografía 5.1- 13: Sitio de muestreo del río Zamora R-Zam-09 época seca y húmeda.

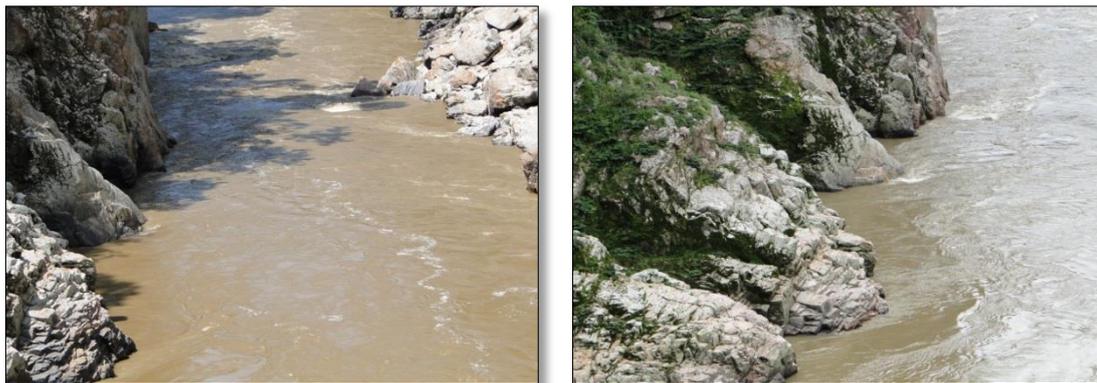
Características del sitio: subsistema de arroyo perenne, predomina el bosque natural con una vegetación ribereña arbórea; no se evidencia polución en el río.

La matriz de sedimentos corresponde a un lecho rocoso, lo que imposibilita la obtención de la muestra de macroinvertebrados; el sustrato y el agua carecen de olores y de aceites; el río posee una turbiedad oscura y la claridad del agua es afectada por material suspenso (arcilla o materia orgánica). (Fotografía 5.1- 15, Apéndice 3.2.7 Macroinvertebrados).

Fotografía 5.1- 15: Sitio de muestreo del río Zamora R-Zam-12 época seca y húmeda.

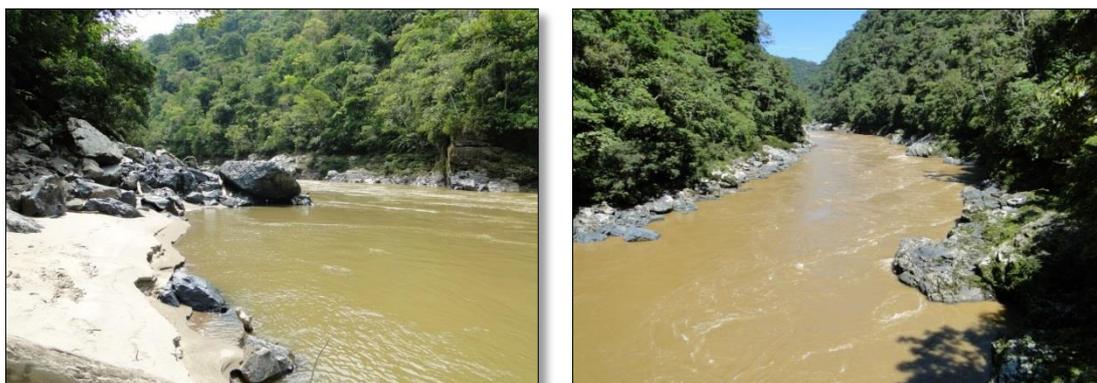
Características del sitio: subsistema de arroyo perenne, predomina el bosque natural con una vegetación ribereña arbórea; no se evidencia contaminación en la cuenca del río.

En época seca se encontró una matriz de sedimentos que corresponde a una estructura dominante con depósitos de arena, en época húmeda no se encontró sustrato donde realizar el muestreo, por lo que solo se presentan resultados para la época seca; el sustrato y el agua carecen de olores y de aceites; turbiedad opaca, siendo la claridad del agua afectada por material suspenso (arcilla o materia orgánica). (Fotografía 5.1- 16)

Fotografía 5.1- 16: Sitio de muestreo del río Zamora R-Zam-13 época seca y húmeda.

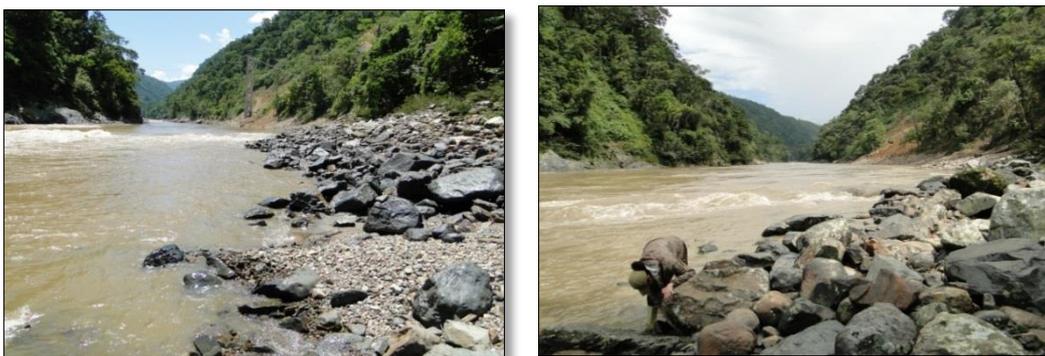
Características del sitio: subsistema de arroyo perenne, predomina el bosque con vegetación ribereña de arbustos; con fuentes de contaminación, se construye un puente a unos pocos metros del punto de muestreo.

La matriz de sedimentos corresponde a una estructura abierta, el sustrato y el agua carecen de olores y de aceites; turbiedad oscura y la claridad del agua afectada por material suspenso (arcilla o materia orgánica). (Fotografía 5.1- 17).

Fotografía 5.1- 17: Sitio de muestreo del río Zamora R-Zam-15 época seca y húmeda.

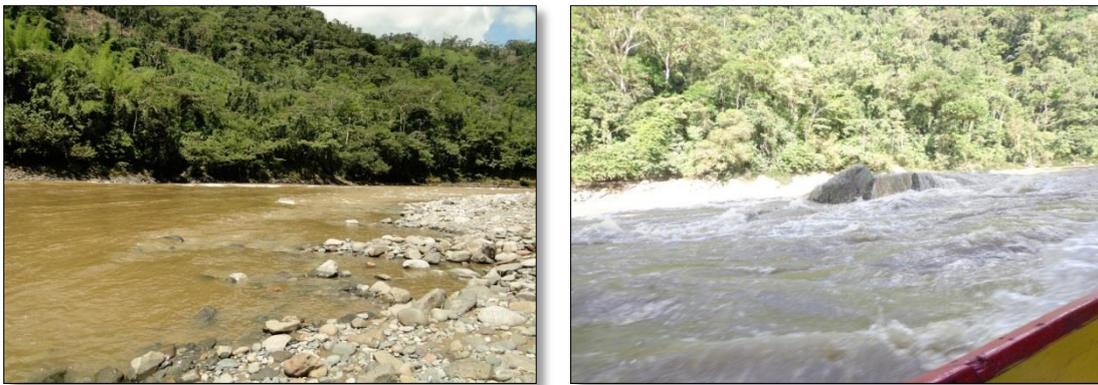
Características del sitio: subsistema de arroyo perenne, predomina el bosque con una vegetación ribereña de arbustos; tiene fuentes de contaminación, se encuentran pequeñas dragas utilizadas para la extracción de oro.

En época seca se observó que la matriz de sedimentos corresponde a una estructura dilatada, con depósitos de arena; en época húmeda no se encontró sustrato donde realizar el muestreo, por lo que solo se presentan resultados para la época seca; el sustrato y el agua carecen de olores y de aceites; turbiedad oscura siendo la claridad del agua afectada por material suspenso (arcilla o materia orgánica). (Fotografía 5.1- 18).

Fotografía 5.1- 18: Sitio de muestreo del río Zamora R-Zam-16 época seca y húmeda.

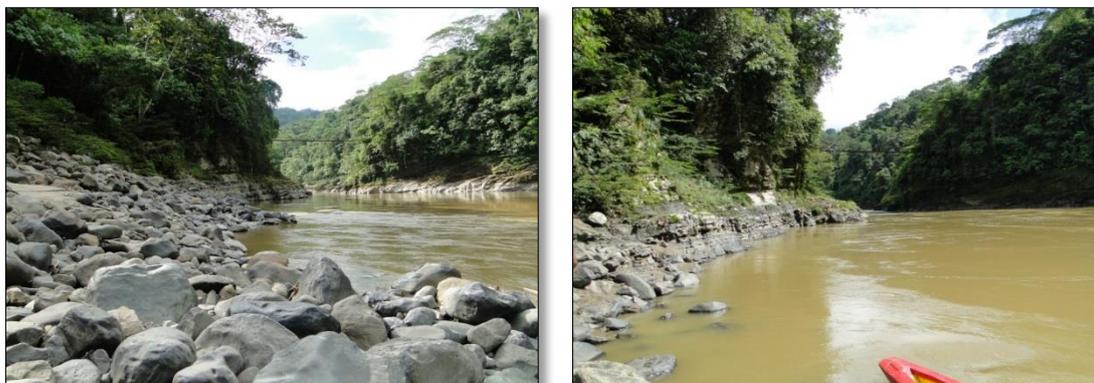
Características del sitio: subsistema de arroyo perenne, predomina el bosque con una vegetación ribereña arbórea; a unos 200 m del punto de muestreo se observa un puente peatonal.

La matriz de sedimentos corresponde a una estructura dilatada, el sustrato y el agua carecen de olores y de aceites; turbiedad opaca, la claridad del agua es afectada por material suspenso (arcilla o materia orgánica). (Fotografía 5.1- 19).

Fotografía 5.1- 19: Sitio de muestreo del río Zamora R-Zam-17 época seca y húmeda.

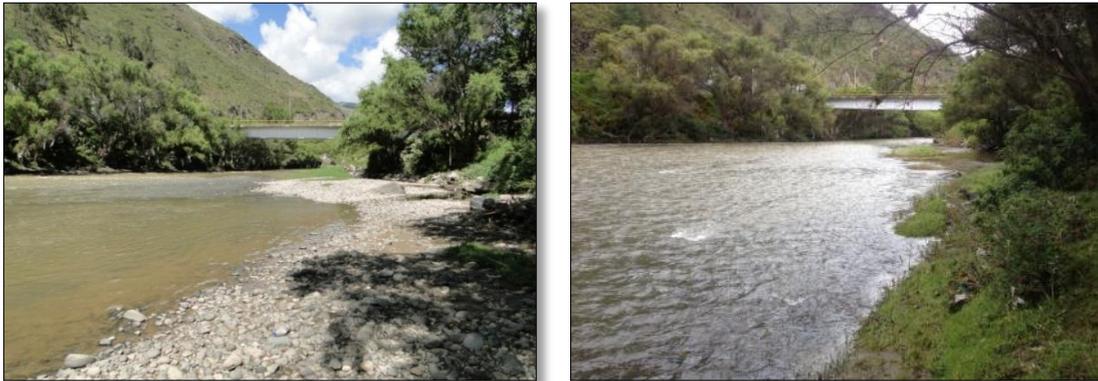
Cuenca – Guarumales – Méndez se localiza a unos 20 m del río, siendo una fuente potencial de contaminación tanto de desechos como de aceites.

La matriz de sedimentos corresponde a una estructura dilatada, con depósitos de lodo, el sustrato y el agua del río presentan olor a residuos, no se evidencia la presencia aceites: el agua se observa turbia por material suspenso como arcilla o materia orgánica. (Fotografía 5.1- 20).

Fotografía 5.1- 20: Sitio de muestreo del río Paute R-Pau-02 época seca y húmeda.

En la cuenca del río Namangoza, la subcuenca del río Paute en el sitio de muestreo R-Pau-02, presenta aguas muy contaminadas en época seca y aguas contaminadas en época húmeda, en este punto se constató la presencia de basura en los márgenes y cauce del río. Es necesario mencionar que las aguas del río Burgay, recibe las descargas de aguas servidas de las ciudades de Azogues, Biblián y sectores aledaños a las mismas. En lo que se refiere al río Cuenca éste también está afectado por las descargas de aguas residuales de la ciudad de Cuenca, que a pesar de contar con lagunas de estabilización, un gran sector de la ciudad no está servido por las mismas, como es el caso de Challuabamba, Nulti, entre otros.

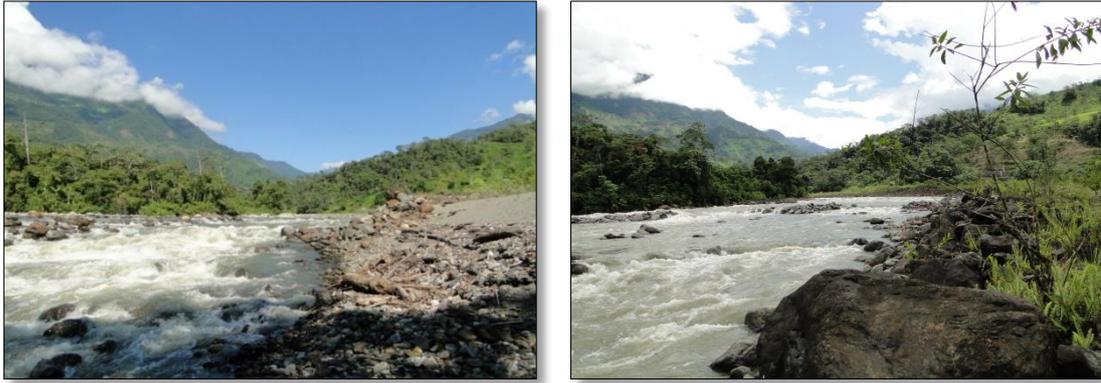
Fotografía 5.1- 21: Sitio de muestreo del río Paute R-Pau-03 época seca y húmeda.

Características del sitio: subsistema de arroyo perenne, predomina el bosque con una vegetación ribereña arbórea; fuentes potenciales de contaminación, el punto de muestreo se encuentra ubicado donde se proyecta realizar la salida del túnel de la casa de máquinas de la presa Cardenillo.

El río muestra una matriz de sedimentos de estructura llena en contacto, el sustrato y el agua del río no presentan olor alguno, y no se evidencia la presencia de aceites, turbiedad leve por material suspenso como arcilla o materia orgánica. (Fotografía 5.1- 21).

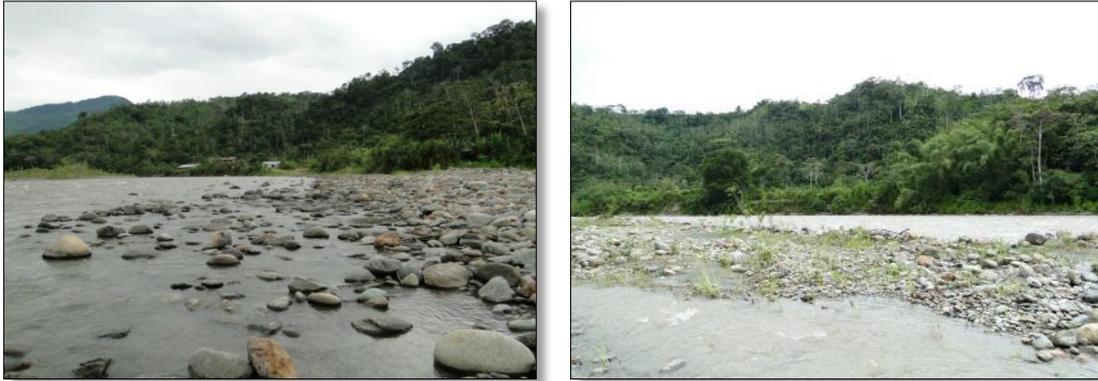
Fotografía 5.1- 22: Sitio de muestreo del río Paute R-Pau-04 época seca y húmeda.

Características del sitio: subsistema de arroyo perenne, predomina el uso del suelo residencial con una vegetación ribereña de herbáceas; con fuentes de contaminación, el punto de muestreo se situó aguas abajo de la ciudad de Méndez; en el sector se encuentra el camal municipal el cual vierte sus aguas residuales directamente al río, además se pudo observar basura y escombros en las márgenes.

El río muestra una matriz de sedimentos de estructura dilatada con depósitos de lodo, el sustrato y el agua presentan olor anaeróbico y residuos; no se evidencia la presencia de aceites; el agua se observa turbia por material suspenso como arcilla o materia orgánica. (Fotografía 5.1- 22).

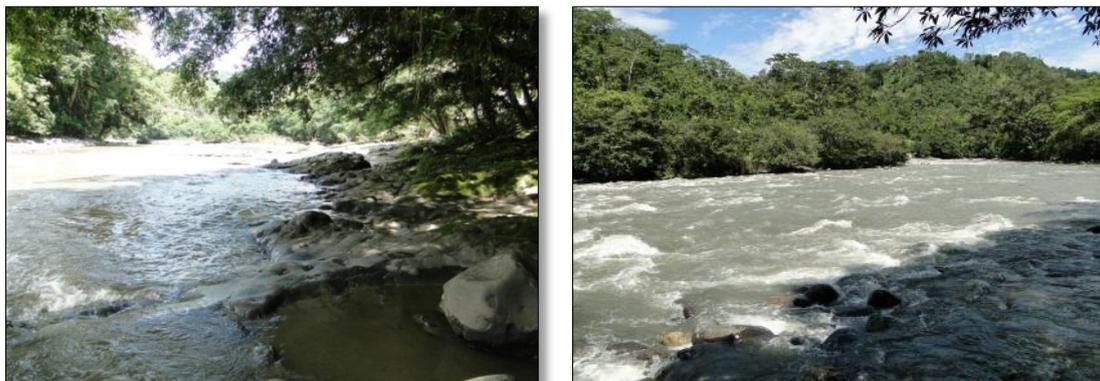
Fotografía 5.1- 23: Sitio de muestreo del río Negro R-Neg-01 época seca y húmeda.

Características del sitio: subsistema de arroyo perenne, predomina el bosque con una vegetación ribereña de arbustos; fuentes potenciales de contaminación, en la margen derecha se encuentra infraestructura para turismo.

En la margen derecha se encontró una matriz de lecho rocoso dificultando la colonización del hábitat por parte de los macroinvertebrados; en la margen izquierda la matriz de sedimento corresponde a una estructura de matriz llena en contacto, el sustrato y el agua del río carecen de olores y aceites, al agua se le observa turbia siendo afectada por material suspenso como arcilla o materia orgánica. (Fotografía 5.1- 23)

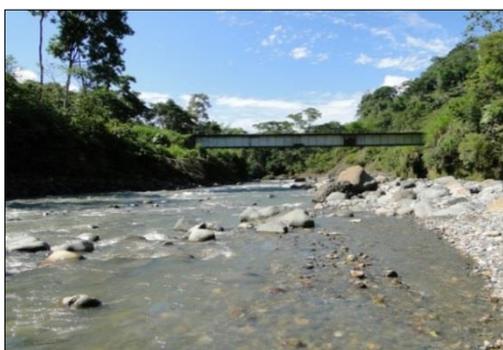
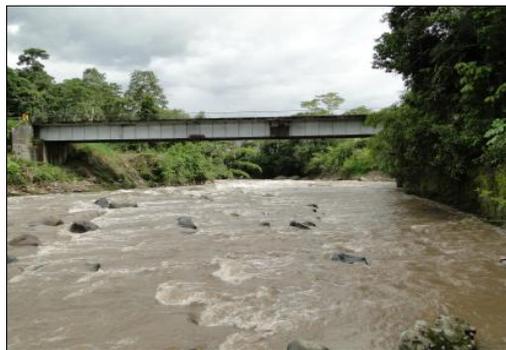
Fotografía 5.1- 24: Sitio de muestreo del río Tutanangoza R-Tut-02 época seca y húmeda.

Características del sitio: subsistema de arroyo perenne, predomina la agricultura con una vegetación ribereña de herbáceas; fuentes de contaminación, la ciudad de Sucúa vierte sus aguas residuales en el cauce del río, además los moradores del sector se dedican a la agricultura; la vegetación natural en gran medida ha sido desplazada por los cultivos. Se observó un puente carrozable que cruza el cauce, lo que se convierte en una fuente potencial de contaminación por aceites.

La matriz de sedimento corresponde a una estructura de matriz llena en contacto, el sustrato y el agua del río carecen de olores y aceites; turbiedad leve que es afectada por material suspenso como arcilla o materia orgánica. (Fotografía 5.1- 24).

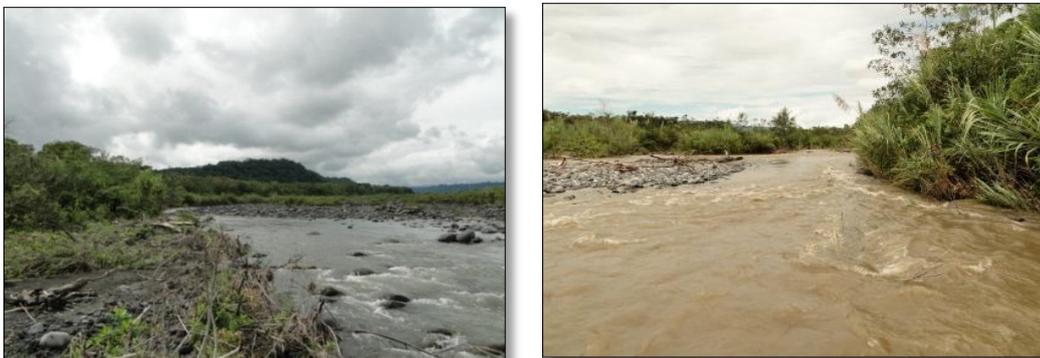
Fotografía 5.1- 25: Sitio de muestreo del río Upano R-Upa-01 época seca y húmeda.

Características del sitio: subsistema de arroyo perenne, predomina el bosque con una vegetación ribereña de herbáceas; no evidencia fuentes de polución, los alrededores del río son bien conservados aunque en pisos altitudinales superiores se observa la presencia de ganadería.

La matriz de sedimentos corresponde a una estructura matriz llena en contacto, el sustrato y el agua del río no presentan olor alguno, y no se evidencia la presencia aceites; turbiedad leve por material suspenso como arcilla o materia orgánica. (Fotografía 5.1- 25).

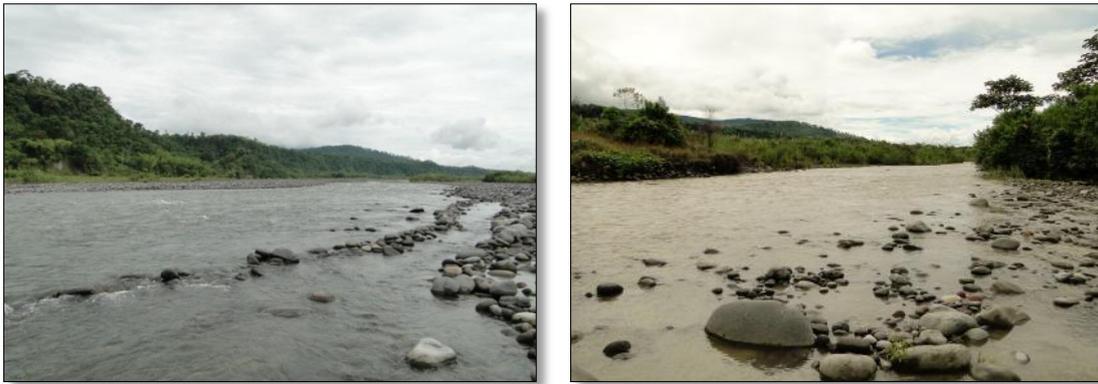
Fotografía 5.1- 26: Sitio de muestreo del río Upano R-Upa-02 época seca y húmeda.

Características del sitio: subsistema de arroyo perenne, predomina el bosque con una vegetación ribereña de herbáceas; con fuentes potenciales de contaminación, se encontró evidencias de extracción de material pétreo.

La matriz de sedimento corresponde a una estructura de matriz llena en contacto, el sustrato y el agua del río carecen de olores y aceites; turbiedad leve siendo afectada por material suspenso como arcilla o materia orgánica. (Fotografía 5.1- 26).

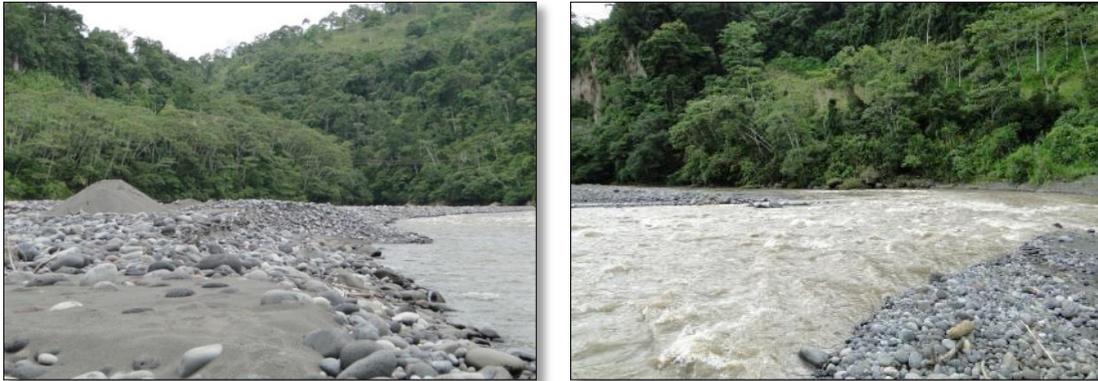
Fotografía 5.1- 27: Sitio de muestreo del río Upano R-Upa-03 época seca y húmeda.

Características del sitio: subsistema de arroyo perenne, predomina el bosque con una vegetación ribereña de arbustos; con fuentes de polución en el río, se evidencia que en el sector se extrae material pétreo.

La matriz de sedimento corresponde a una estructura de matriz dominante con depósitos de arena, el sustrato y el agua del río carecen de olores y aceites. Se observa que el agua es turbia siendo afectada por material suspenso como arcilla o materia orgánica. (Fotografía 5.1- 27).

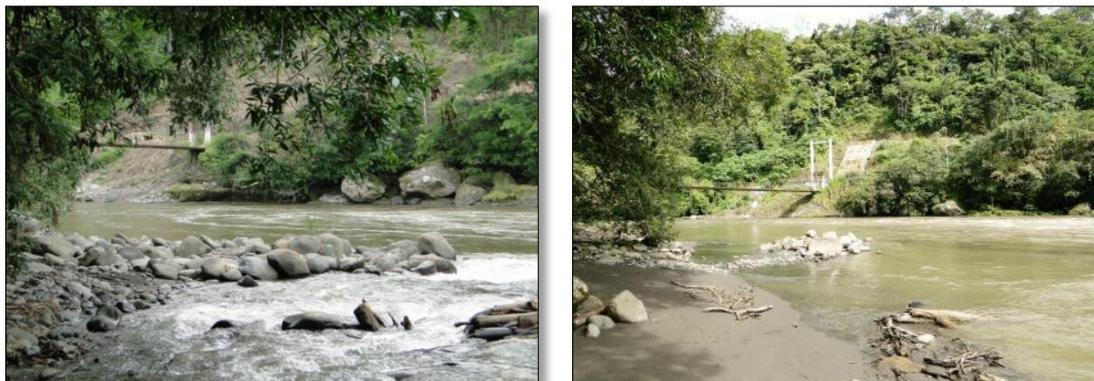
Fotografía 5.1- 28: Sitio de muestreo del río Upano R-Upa-04 época seca y húmeda.

Características del sitio: subsistema de arroyo perenne, predomina el bosque con una vegetación ribereña de arbustos; con fuentes potenciales de contaminación, se observó un puente carrozable que cruza el cauce, lo que se convierte en una fuente potencial de contaminación por aceites.

La matriz de sedimento corresponde a una estructura de matriz llena en contacto, el sustrato y el agua del río carecen de olores y aceites; turbiedad leve siendo afectada por material suspenso como arcilla o materia orgánica. (Fotografía 5.1- 28).

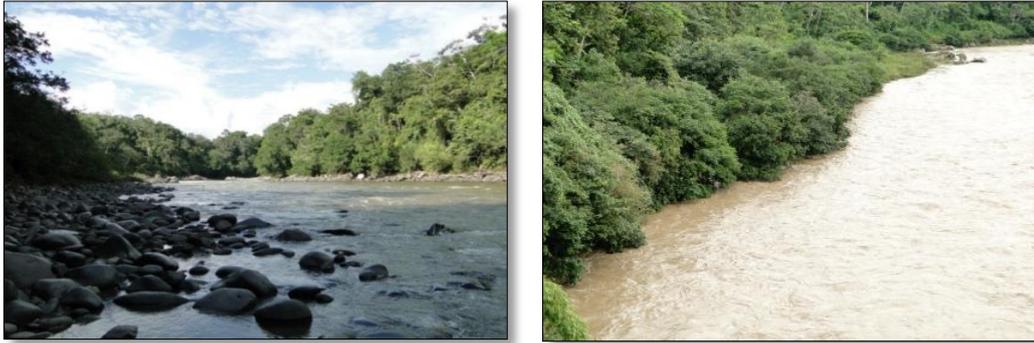
Fotografía 5.1- 29: Sitio de muestreo del río Upano R-Upa-05 época seca y húmeda.

Características del sitio: subsistema de arroyo perenne, predomina el bosque con una vegetación ribereña de árboles; fuentes potenciales de polución, un puente carrozable de alto tráfico cruza el río cerca del punto de muestreo lo que pudiera causar contaminación por derivados de petróleo.

La matriz de sedimentos corresponde a una estructura abierta, el sustrato y el agua del río no presentan olor alguno, y no se evidencia la presencia aceites, turbiedad leve por material suspenso como arcilla o materia orgánica. (Fotografía 5.1- 29).

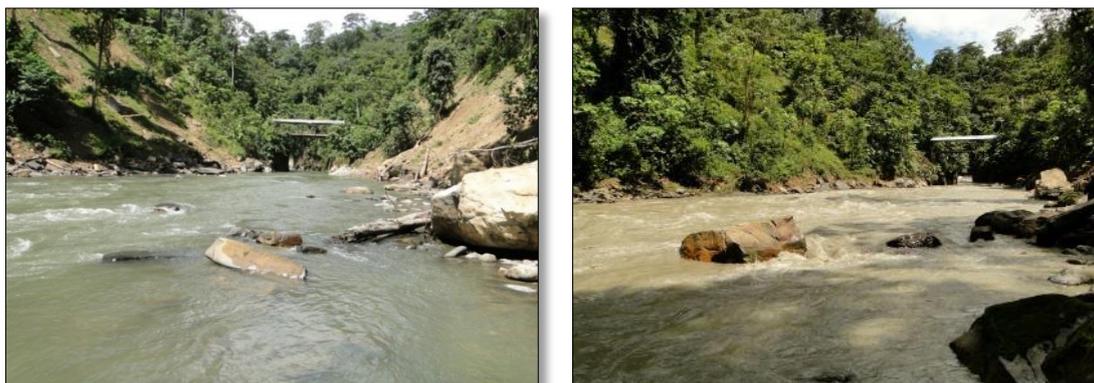
Fotografía 5.1- 30: Sitio de muestreo del río Yungantza R-Yun-01 época seca y húmeda.

Características del sitio: subsistema de arroyo perenne, predomina el bosque con una vegetación ribereña de arbustos; con fuentes de contaminación, la población de General Leonidas Plaza vierte las aguas servidas en el cauce del río, además se observó el uso reciente de maquinaria para la construcción de una trocha dejando rastros de combustible en el río.

La matriz de sedimento corresponde a una estructura de matriz llena en contacto, el sustrato y el agua del río tienen olor a petróleo, pudiéndose observar el brillo característico que deja el combustible sobre el agua; turbiedad leve siendo afectada por material suspenso como arcilla o materia orgánica. (Fotografía 5.1- 30).

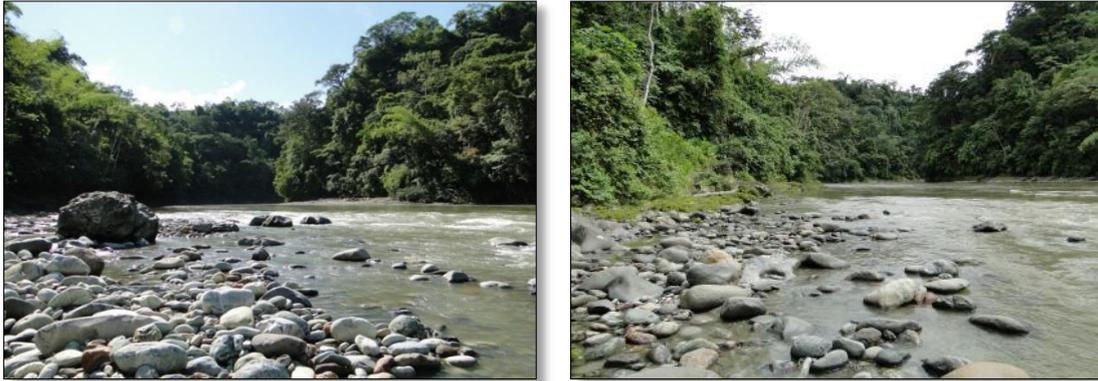
Fotografía 5.1- 31: Sitio de muestreo del río Namangoza R-Nmg-01 época seca y húmeda.

Características del sitio: subsistema de arroyo perenne, predomina el bosque con una vegetación ribereña de árboles; fuentes potenciales de contaminación, los moradores del sector indican que se realiza minería con pequeñas dragas que afectan el lecho del río.

La matriz de sedimento corresponde a una estructura de matriz llena en contacto, el sustrato y el agua del río carecen de olores y aceites; turbiedad leve afectada por material suspenso como arcilla o materia orgánica. (Fotografía 5.1- 31).

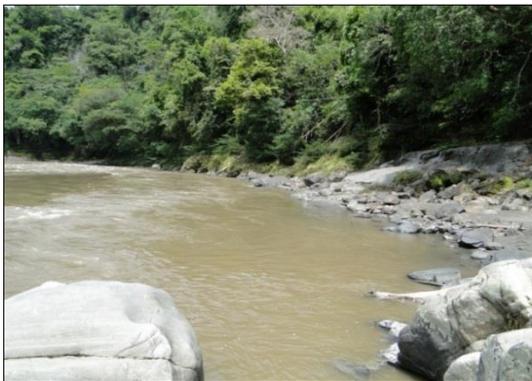
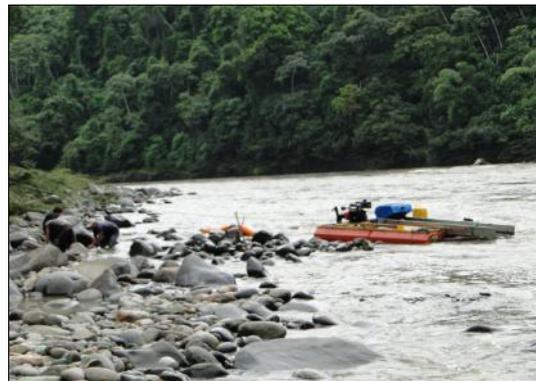
Fotografía 5.1- 32: Sitio de muestreo del río Namangoza R-Nmg-02 época seca y húmeda.

Características del sitio: subsistema de arroyo perenne, predomina el bosque con una vegetación ribereña de arbustos; con fuentes de polución en el río, en el sector se extrae oro con pequeñas dragas.

La matriz de sedimento corresponde a una estructura abierta, el sustrato y el agua del río carecen de olores y aceites. El agua es turbia siendo afectada por material suspenso como arcilla o materia orgánica. (Fotografía 5.1- 32)

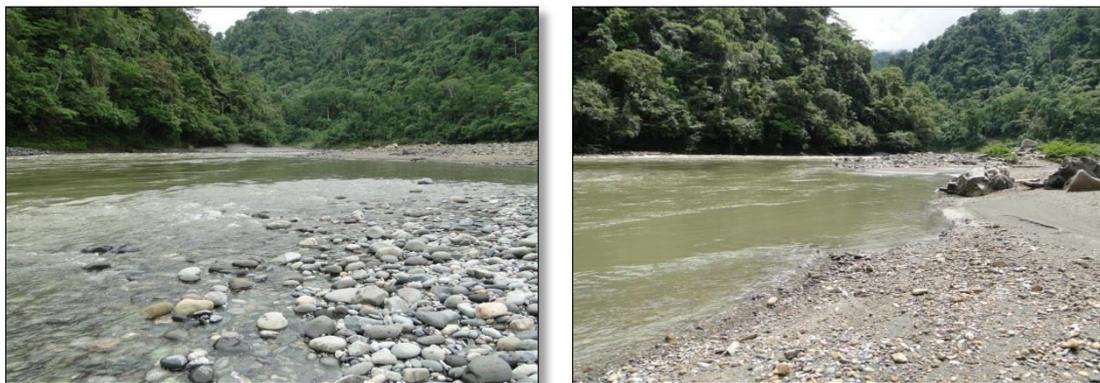
Fotografía 5.1- 33: Sitio de muestreo del río Namangoza R-Nmg-03 época seca y húmeda.

Características del sitio: subsistema de arroyo perenne, predomina el bosque natural con una vegetación ribereña de arbustos; fuentes potenciales de contaminación, a unos 200 m se encuentra la carretera principal a Tiwintza, además en el sitio de muestreo se ubica la salida de botes que llevan a la comunidad de Mayaipis, sin embargo, no se evidencia la presencia de residuos tanto en la ribera del río como en el agua.

La matriz de sedimento corresponde a una estructura de matriz llena en contacto, el sustrato y el agua del río carecen de olores y aceites; turbiedad leve siendo la claridad del agua afectada por material suspenso como arcilla o materia orgánica. (Fotografía 5.1- 33).

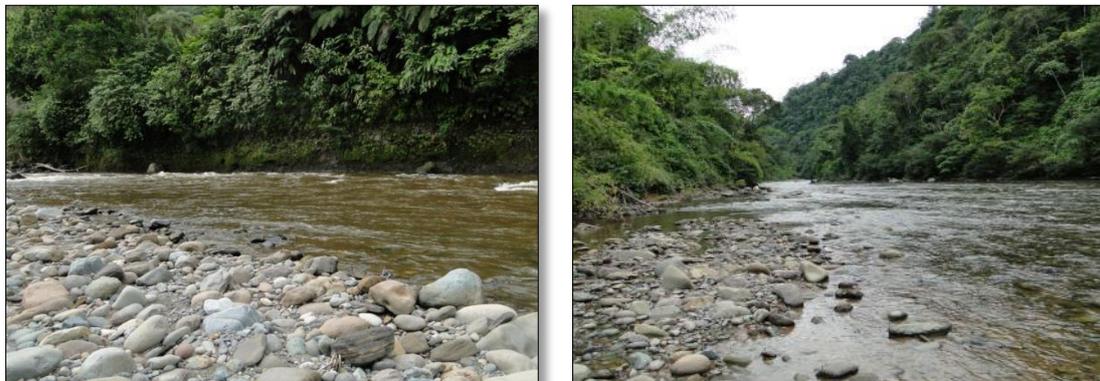
Fotografía 5.1- 34: Sitio de muestreo del río Coangos R-Cng-01 época seca y húmeda.

Características del sitio: subsistema de arroyo perenne, predomina el bosque natural con una vegetación ribereña de árboles; no se observa polución en el río.

La matriz de sedimento corresponde a una estructura de matriz llena en contacto, el sustrato y el agua del río carecen de olores y aceites; turbiedad leve y la claridad del agua es afectada por material suspenso como arcilla o materia orgánica. (Fotografía 5.1- 34).

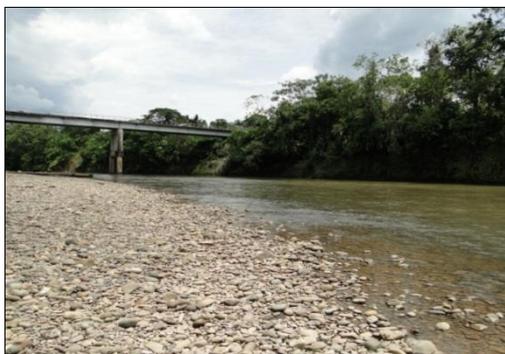
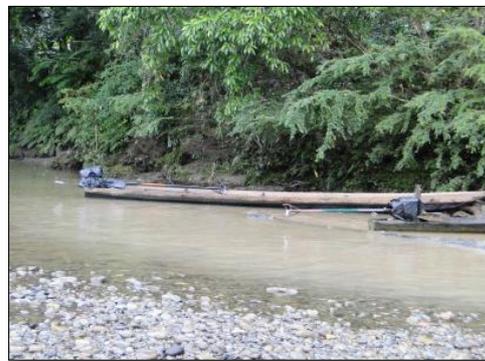
Fotografía 5.1- 35: Sitio de muestreo del río Yaupi R-Ypi-01 época seca y húmeda.

Características del sitio: subsistema de arroyo perenne, predomina el bosque con una vegetación ribereña de arbustos; con fuentes potenciales de contaminación, se observa un puente carrozable de la vía que conduce a Puerto Morona, además se encuentra un embarcadero que es utilizado para el transporte local.

La matriz de sedimento corresponde a una estructura dilatada con depósitos de arena, el sustrato carece de olores y aceites; en la época húmeda se observa rastros de aceite en el agua, en época seca no se evidencio este suceso; posee turbiedad leve y la claridad del agua es afectada por material suspenso como arcilla o materia orgánica. (Fotografía 5.1-35).

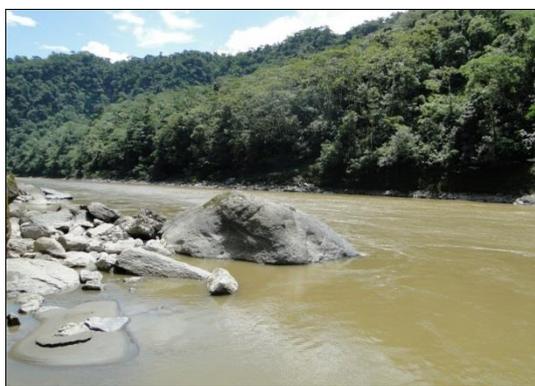
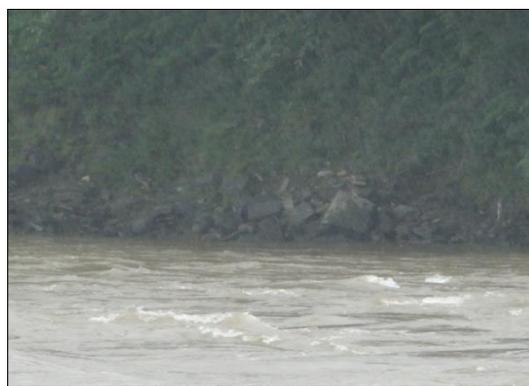
Fotografía 5.1- 36: Sitio de muestreo del río Santiago R-Snt-01 época seca y húmeda.

Características del sitio: subsistema de arroyo perenne, predomina el bosque con una vegetación ribereña de árboles; no se observa fuentes de contaminación.

La matriz de sedimentos corresponde a una estructura abierta con depósitos de arena, el sustrato y el agua del río carecen de olores y aceites; el agua es turbia y la claridad del agua es afectada por material de arcilla o materia orgánica. (Fotografía 5.1- 36).

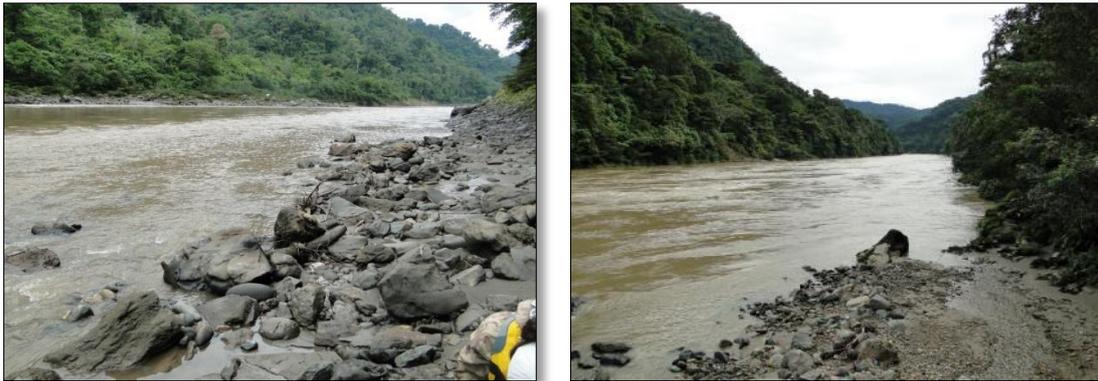
Fotografía 5.1- 37: Sitio de muestreo del río Santiago R-Snt-01B época seca y húmeda.

Características del sitio: subsistema de arroyo perenne, predomina el bosque natural con una vegetación ribereña de arbustos; no se evidencia fuentes de contaminación.

La matriz de sedimento corresponde a una estructura dilatada con depósitos de arena, el sustrato y el agua del río carecen de olores y aceites; el agua del río es turbia y la claridad del agua es afectada por material de arcilla o materia orgánica. (Fotografía 5.1- 37).

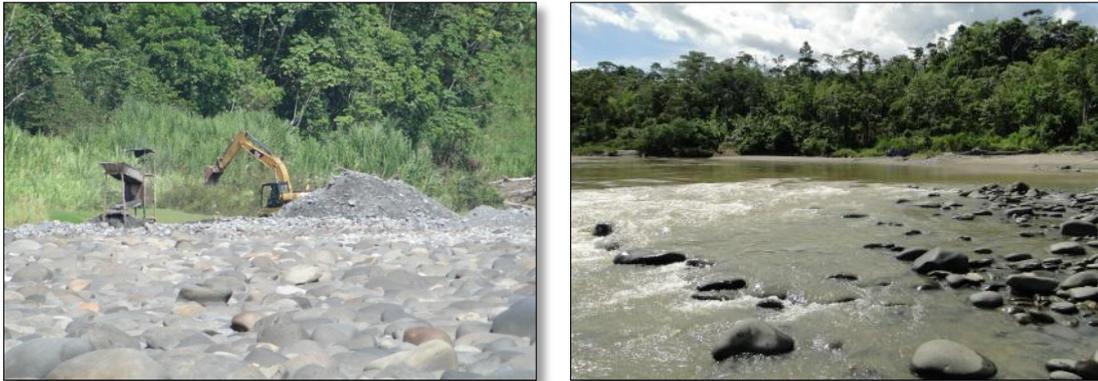
Fotografía 5.1- 38: Sitio de muestreo del río Santiago R-Snt-02 época seca y húmeda.

materiales pétreos y se observa la presencia de pequeñas dragas utilizadas para extraer oro.

La matriz de sedimento corresponde a una estructura abierta, el sustrato y el agua del río carecen de olores y aceites, se observa al agua turbia siendo afectada por material de arcilla o materia orgánica. (Fotografía 5.1- 38).

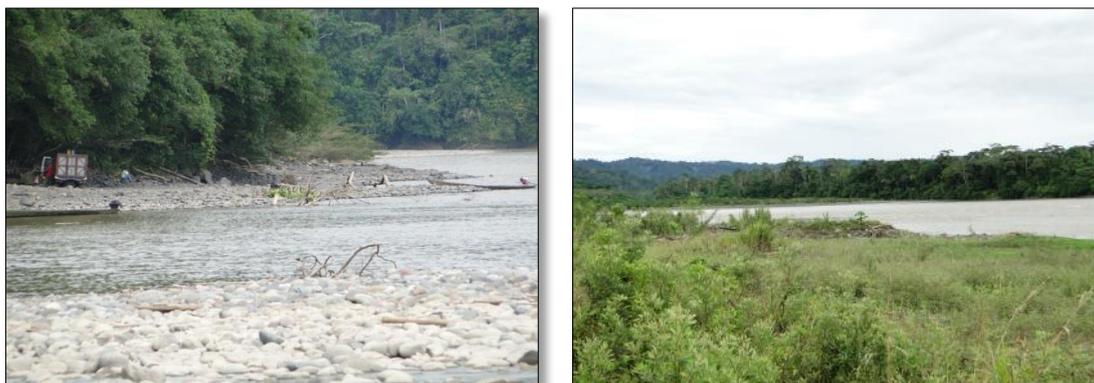
Fotografía 5.1- 39: Sitio de muestreo del río Santiago R-Snt-03 época seca y húmeda.

Características del sitio: subsistema de arroyo perenne, predomina el bosque con una vegetación ribereña de arbustos; fuentes potenciales de contaminación, en el sector se realiza el desembarco de productos provenientes de Perú, lo que pudiera ser fuente de desechos y de derrames de combustible.

La matriz de sedimento corresponde a una estructura abierta con depósitos de arena, el sustrato y el agua del río carecen de olores y aceites; el agua del río es turbia y la claridad del agua es afectada por de arcilla o materia orgánica. (Fotografía 5.1- 39).

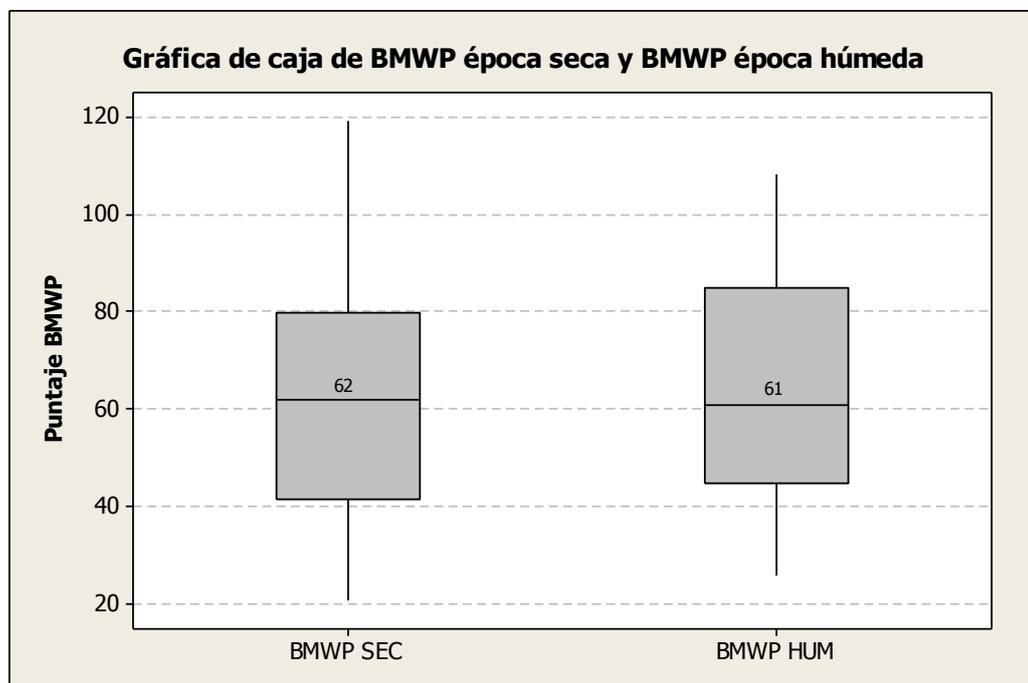
Gráfico 5.1- 44: Gráfica de caja comparando el BMWP obtenido en época seca y húmeda de la cuenca del río Santiago.

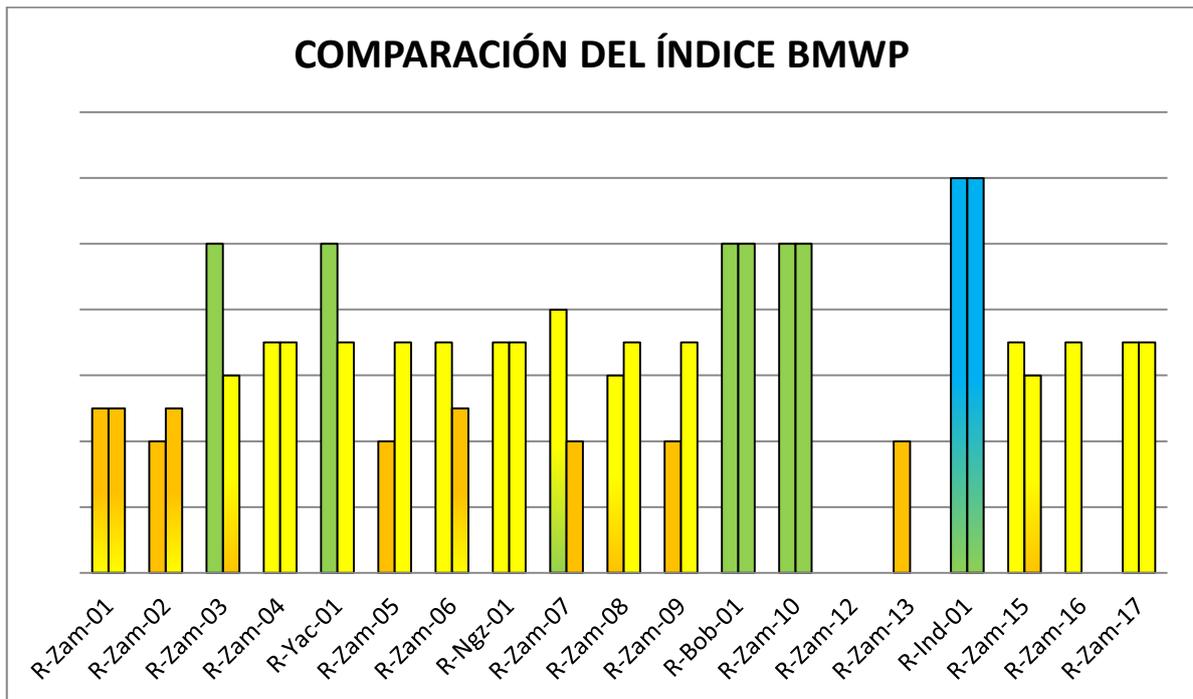
del agua en la época de seca al parecer se debe a una menor disolución de los desechos orgánicos provenientes de los criaderos de cerdos y desagües de la comunidad que se asienta en la margen del río y en el punto R-Zam-09 en la época seca se encontró dragas utilizadas para la extracción de oro, las cuales habían degradado el sustrato donde se encuentran los macroinvertebrados. (Gráfico 5.1- 45).

Gráfico 5.1- 45: Comparación del índice BMWP en época seca y húmeda en la cuenca del río Zamora.

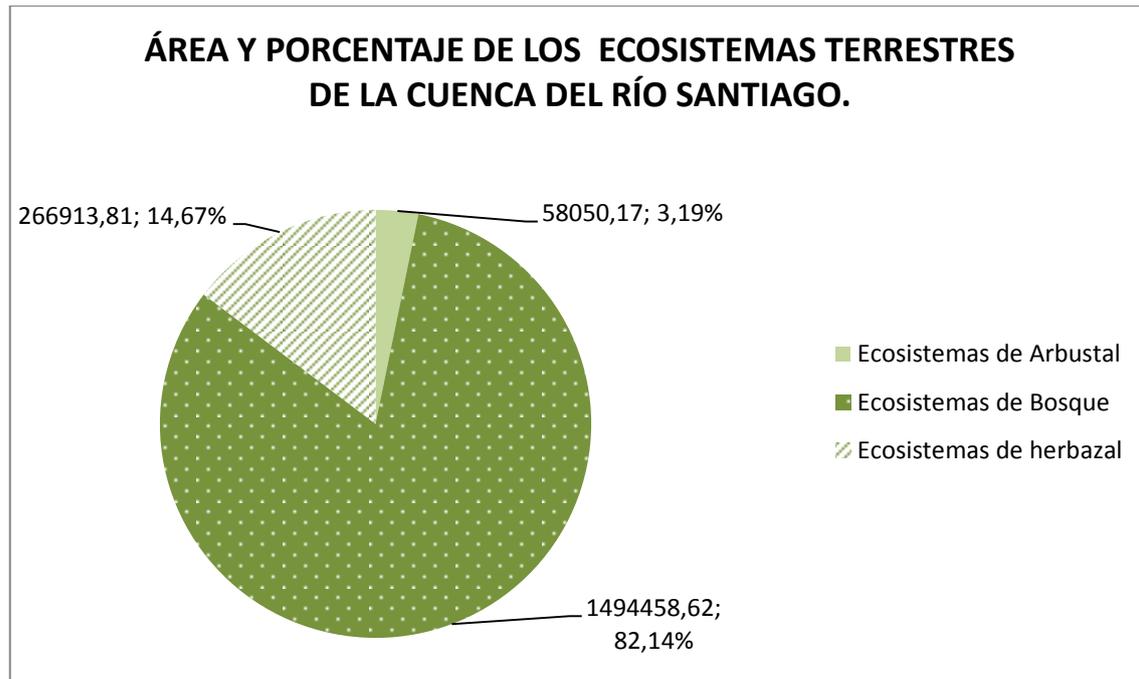
Por último, se tiene a los ecosistemas de Arbustales con 58.050,17 ha que equivalen al 3,19 % del total del Área 3. Estos ecosistemas son formaciones vegetales dominadas por especies de plantas leñosas generalmente ramificadas desde la base de un tronco que en este caso es una estructura no muy bien definida, la altura de los individuos, es generalmente menor a 5 m. (Gráfico 5.1- 57).

Gráfico 5.1- 57: Área (ha.) y porcentaje de los ecosistemas terrestres que se encuentran en el Área de estudio 3.

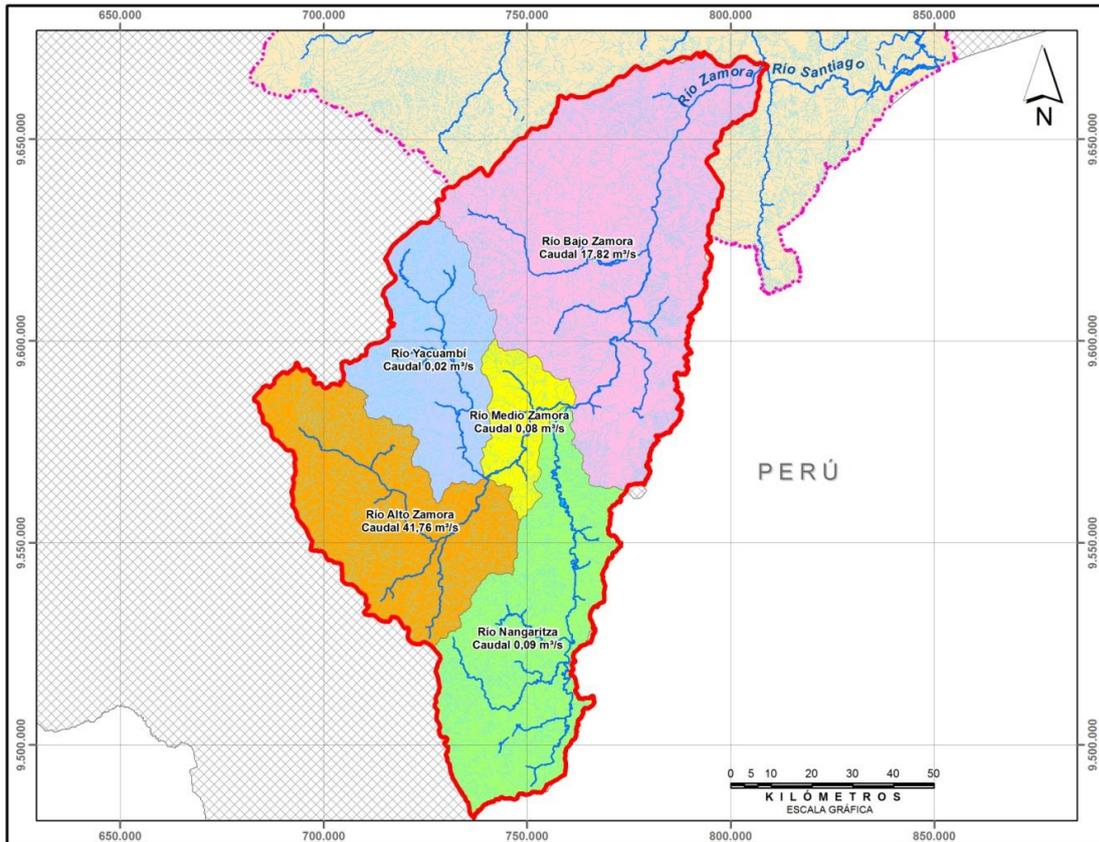
El río Zamora aprovecha el agua a través de concesiones en hidroelectricidad con un 96.0%, la industria con 2,3 % y consumo humano con 1,7%. Esto corresponde a que del total del caudal concesionado de 59,76 m³/s, el 70,0% es aprovechado en la subcuenca alta del río Zamora (41,94 m³/s) y el 30,0% en la subcuenca baja del mismo río (17,82 m³/s). Las concesiones otorgadas se encuentran principalmente en la provincia de Loja y en menor medida en la provincia de Zamora Chinchipe. La Figura 5.1- 24 y la Tabla 5.1- 134 muestran las subcuencas de análisis con concesiones de agua en el río Zamora y sus respectivos caudales concesionados.

Figura 5.1- 24: Subcuencas de análisis con concesiones de agua del río Zamora
