5. CARACTERIZACIÓN Y DIAGNÓSTICO DEL ÁREA REFERENCIAL DEL PHS (LÍNEA BASE)

5	<i>CARACTERIZACIÓN Y DIAGNÓSTICO DEL ÁREA REFERENCIAL DEL PHS (LÍNEA BASE)</i>	2
5.1	<i>CARACTERIZACIÓN Y DIAGNÓSTICO DEL ÁREA DE ESTUDIO 3: ÁREA DE APOORTE HIDROLÓGICO</i>	2

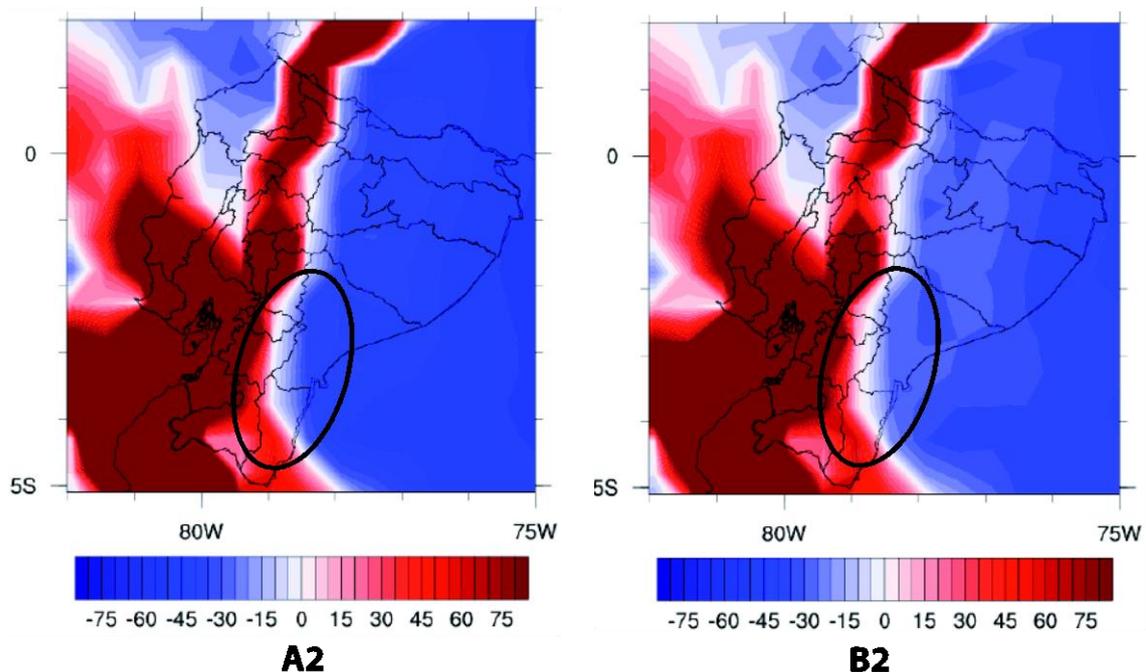
Figura 5.1- 32: Delta (Futuro - Presente) de intensidad de precipitación (%) para el ETA (A2 y B2)
Fuente: Muñoz (2010). / Elaborado por ACOTECNIC Cía. Ltda.

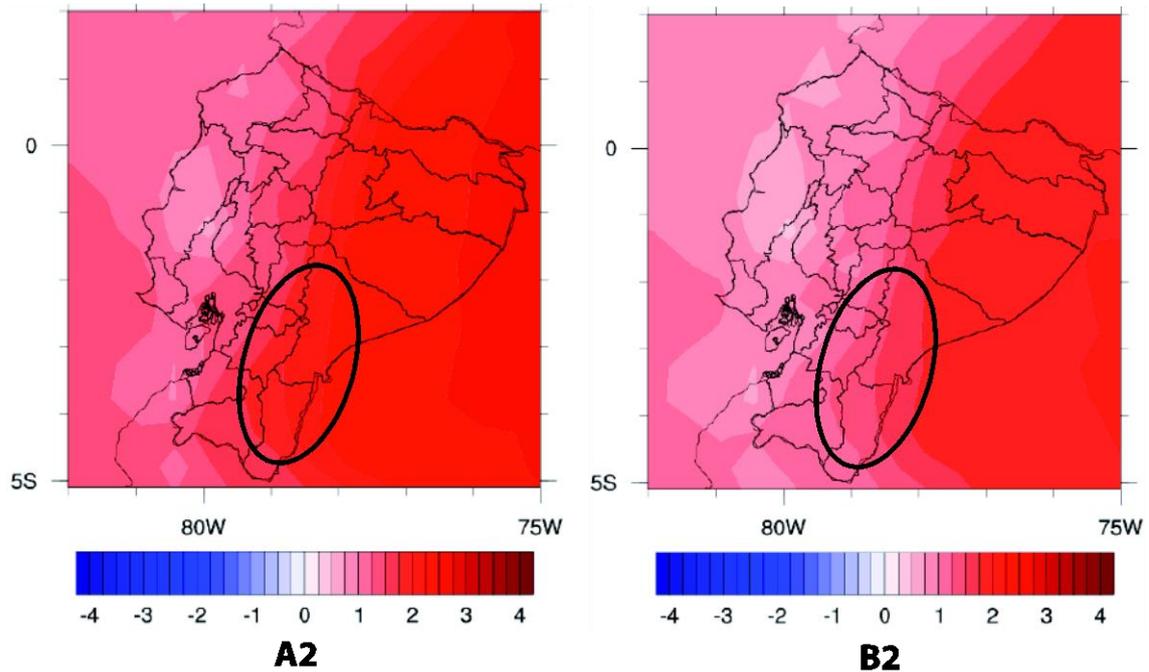
Figura 5.1- 33: Delta (Futuro - Presente) de temperatura ($^{\circ}\text{C}$) para el ETA (A2 y B2)
Fuente: Muñoz (2010). / Elaborado por ACOTECNIC Cía. Ltda.

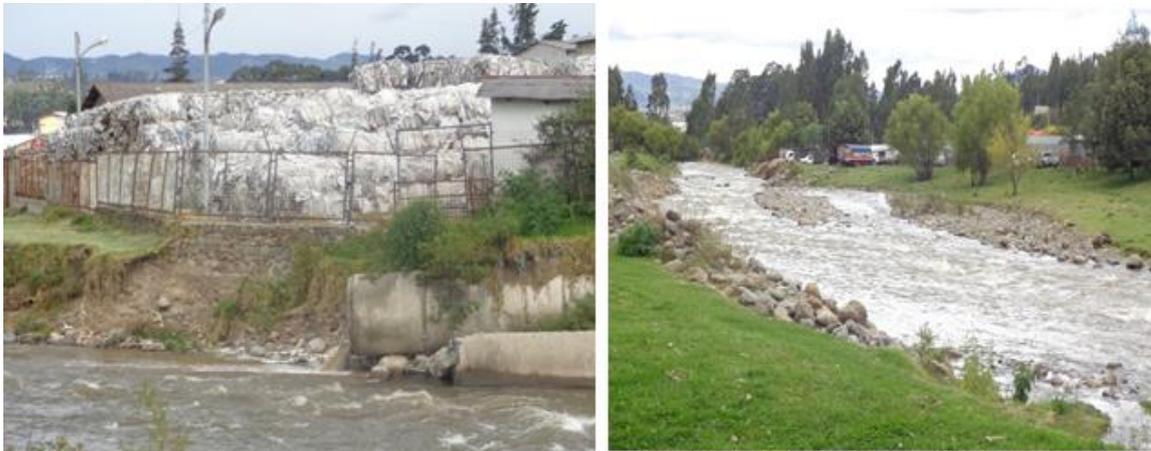
Cuenca baja del río Tarqui, Yanuncay, Machángara, en la ciudad de Cuenca y la cuenca baja del río Santa Bárbara y Collay, se registra calidad del agua como “Mala”. Los ríos de la ciudad de Cuenca reciben las aguas residuales del Camal Municipal y del Parque Industrial,

así como las aguas residuales de la Quebrada El Salado, junto a la población de El Valle. Por su parte, en la cuenca baja del río Santa Bárbara y Collay se reciben las aguas residuales de los asentamientos consolidados de Gualaceo y Paute.

Fotografía 5.1- 44. Aguas residuales del Parque Industrial y el Camal de Cuenca

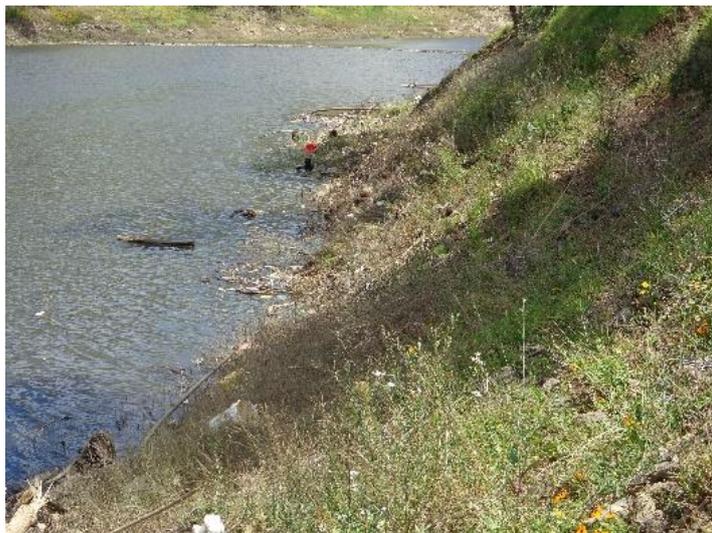
- Contaminación del río en el cantón Paute por presencia de agroquímicos y pesticidas para la producción florícola de exportación.
- Contaminación del río en los cantones de Paute, Guachapala, Sevilla de Oro y El Pan por el desalojo de desechos sólidos en diferentes puntos, el relleno sanitario regional vendría a mejorar la recolección y tratamiento de 31,37 ton/día para los 4 cantones.

Fotografía 5.1- 45: Desechos sólidos en recursos hídricos.

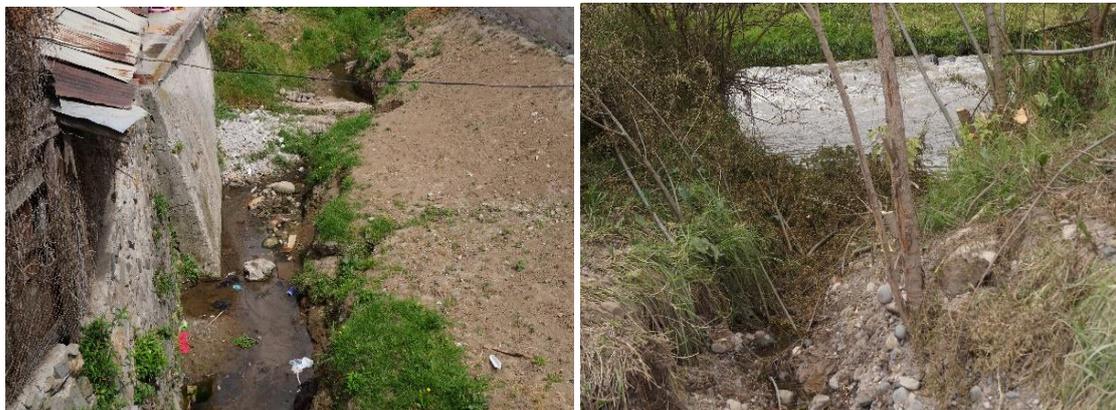
- El desorganizado crecimiento urbanístico del área de influencia inmediata de Azogues, sin las adecuadas obras de infraestructura permite que las aguas servidas sean evacuadas directamente al drenaje natural de la cuenca lo cual ocasiona la contaminación del río Tabacay y posteriormente del río Burgay.

Fotografía 5.1- 47: Contaminación del río Burgay por aguas servidas.

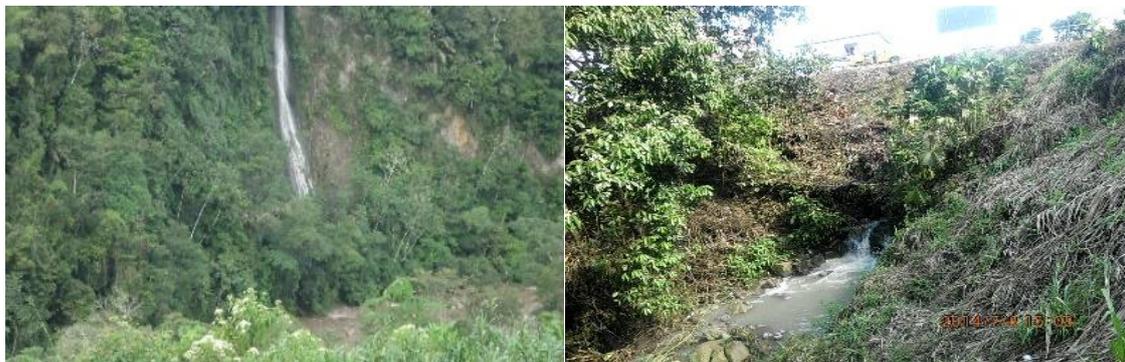
El principal problema que presenta la calidad de agua del río Upano, es la presencia de desechos sólidos y coliformes fecales por sobre el límite del rango permitido. Este hecho se relaciona directamente con la falta de una planta de tratamiento de aguas servidas para los diferentes cantones por donde recorre. Por citar algunos casos, el cantón Sucúa elimina sus aguas servidas sin previo tratamiento directamente en el río Tutanangoza, mientras que en cantón Morona lo hace directamente hacia el río Upano. Este suceso ya presenta sus consecuencias, ya que por ejemplo, entre las principales causas de morbilidad del cantón Sucúa, se encuentran las enfermedades producto de la calidad del agua como parasitosis, gastroenteritis, entre otras.

Fotografía 5.1- 48: Descarga de aguas servidas hacia el río Tutanangoza (Izq.) y Upano (Der.).

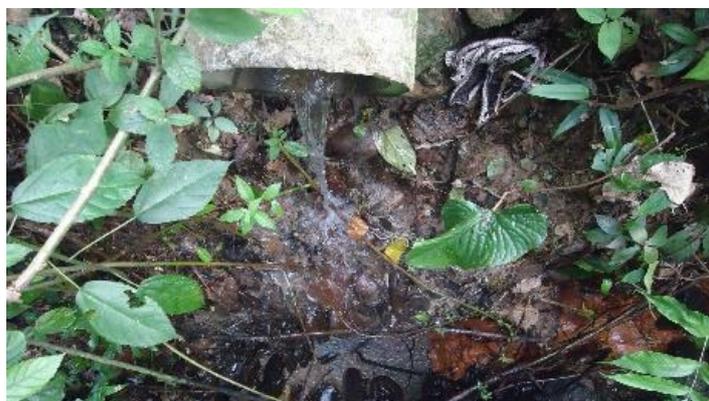
El principal problema del río Namangoza es que en su formación ya intervienen ríos contaminados. Como se mencionó en el apartado anterior, el río Paute posee un alto grado de contaminación, debido uso inadecuado del recurso hídrico en los poblados de Azuay y Cañar. En el río Negro se ha determinado una elevada contaminación, principalmente por la carencia de un sistema de tratamiento de aguas servidas de las poblaciones cercanas. De acuerdo al Plan de Ordenamiento Territorial del Cantón Santiago de Méndez, 2010, existe un alto grado de enfermedades intestinales y parásitos, situaciones que se relacionan con la deficiente calidad del agua del río Negro; incluso se menciona de la desaparición de varias especies de peces.

Fotografía 5.1- 49: Descarga de aguas servidas sin tratamiento al río Paute en su zona baja.

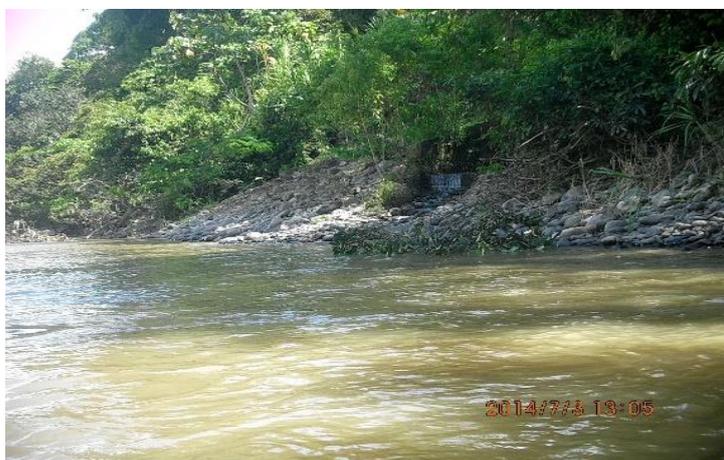
Según el análisis de calidad de agua del estudio de Prefactibilidad del Proyecto Hidroeléctrico Río Zamora, realizado en los años 2011-2013 (CELEC. EIAP PHRZS 2013), se ha determinado que aguas abajo de la cuenca del río Santiago, se posee una calidad de agua “contaminada” a “medianamente contaminada”. Este hecho es consecuencia de varios factores: (i) el cantón Tiwintza arroja sus aguas residuales sin previo tratamiento directamente al río Santiago; (ii) se ha verificado la extracción de materiales pétreos lo que afecta el hábitat de los macroinvertebrados; y, (iii) la minería artesanal se realiza a orillas del río Santiago, evidenciándose incluso la presencia de dragas.

Fotografía 5.1- 50: Descarga de aguas servidas sin tratamiento al río Santiago.
